Kuntoarvio

Kesälä
Kivisillantie 20
02400 Kirkkonummi

Tarkastuspäivä
12/02/2025

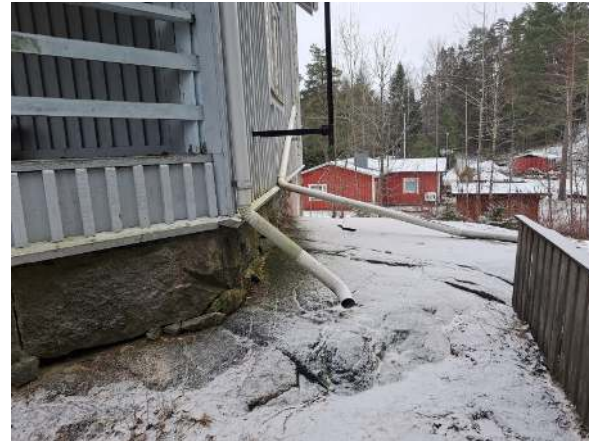
2. Vierustaa.

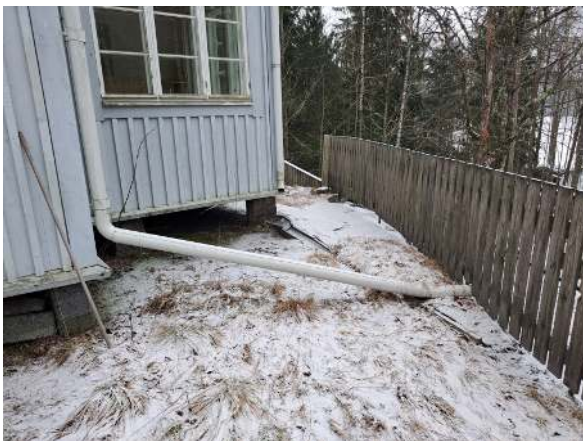
3. Kattovesien ohjausta.

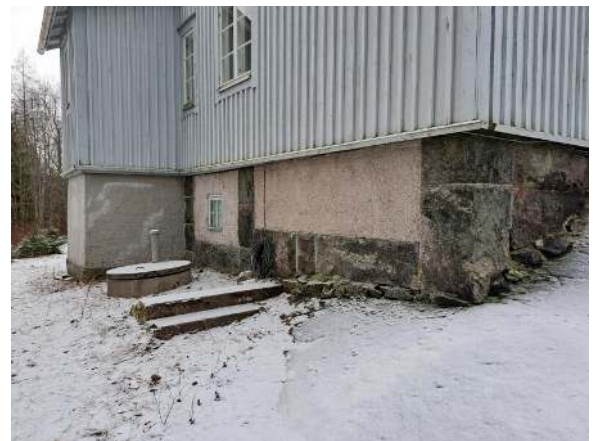
4. Vierustaa, joka kalliota ja osin humuspitoista maa-ainesta.

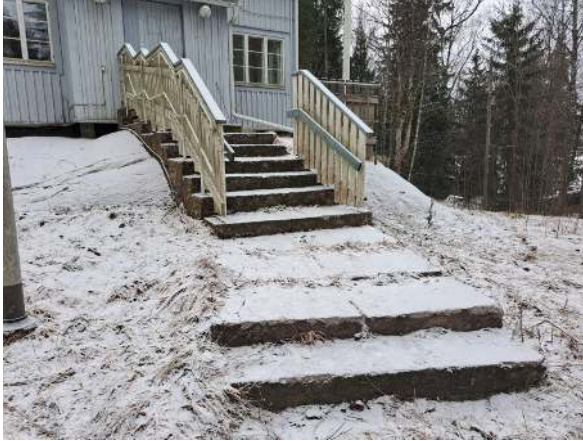
8. Etuportaat, jossa kaiteet.

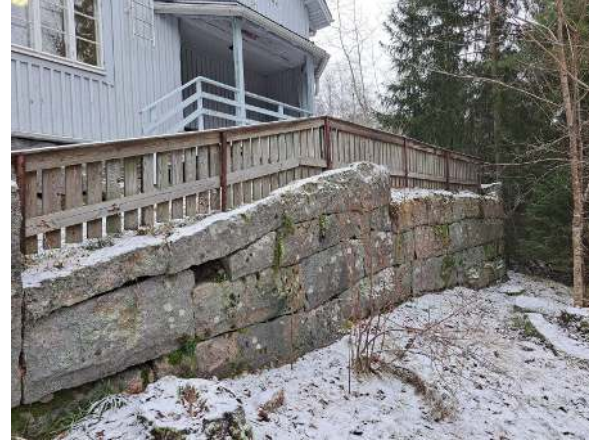
9. Tukimureja ja aitaa.

- Aitojen kunnostaminen.

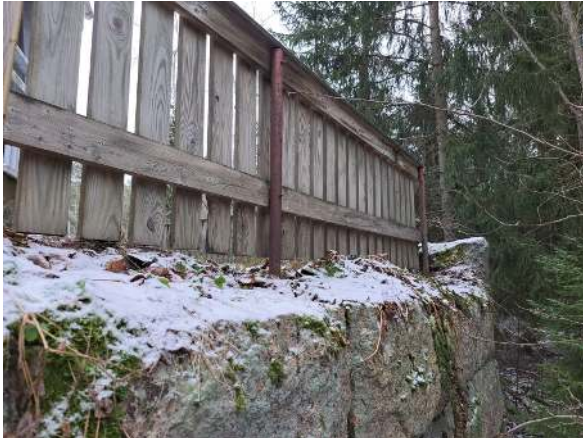
10. Aitalopat ruostuneet. Puuosat ovat maalaamattomia.

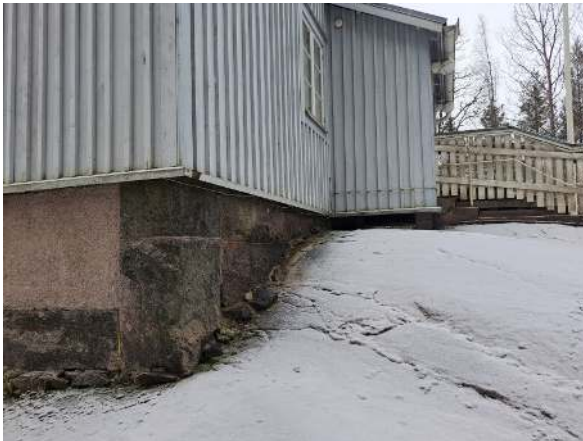
12. Kuvaa sokkelista, jotka pääosin luonnonkiveä ja kalliovaraisia.

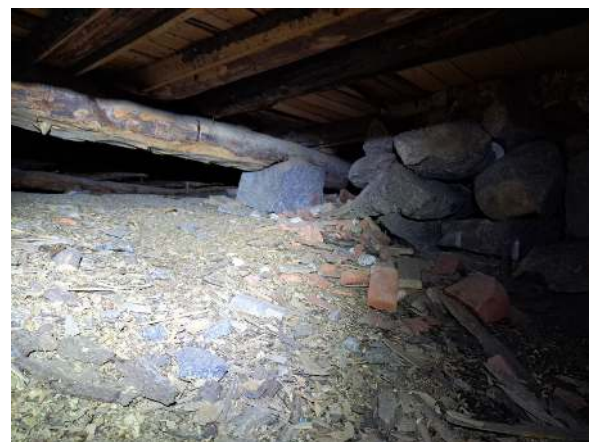
21. Alapohjassa mm. puulastua.

- Orgaanisen materiaalin poistaminen alapohjatilasta (huoltotyö, ei PTS:ssä).
- Alapohjarakenteen uudistaminen (suuntaa-antava kustannus, joka tarkentuu suunnitelman ja korjaustavan mukaan).

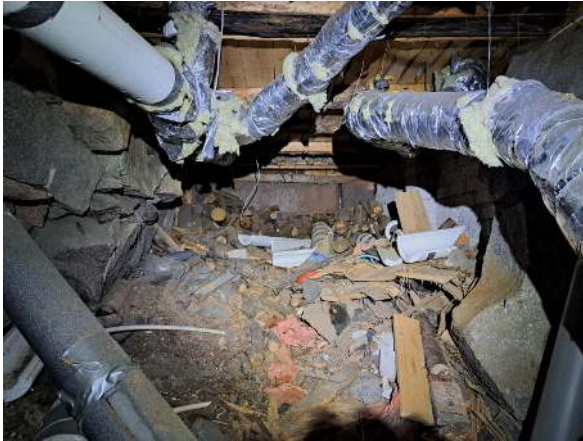
22. Alapohjassa polttopuita.

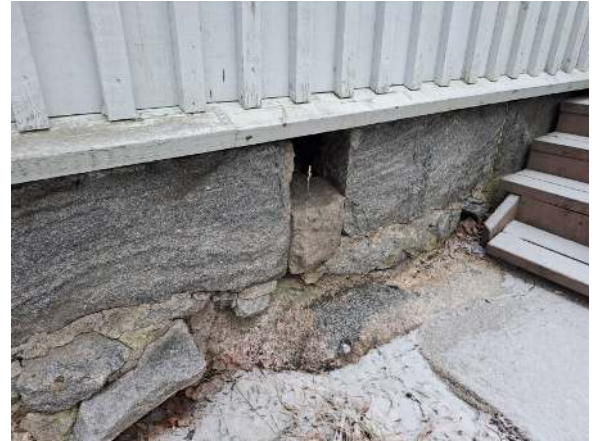
23. Alapohjan tuuletusaukko.

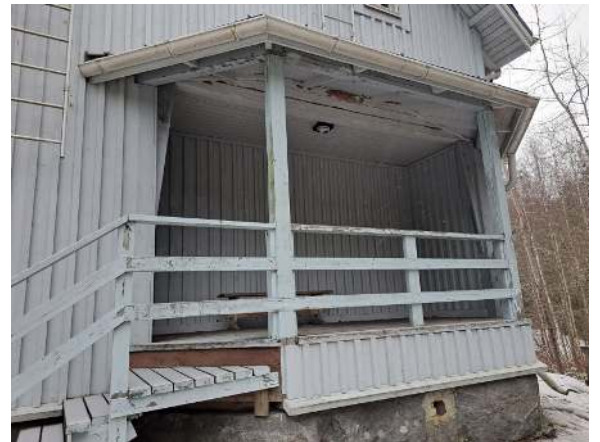
28. Terrassin puuosissa kulumaa.

- Julkisivun puuosien huoltomaalaus.

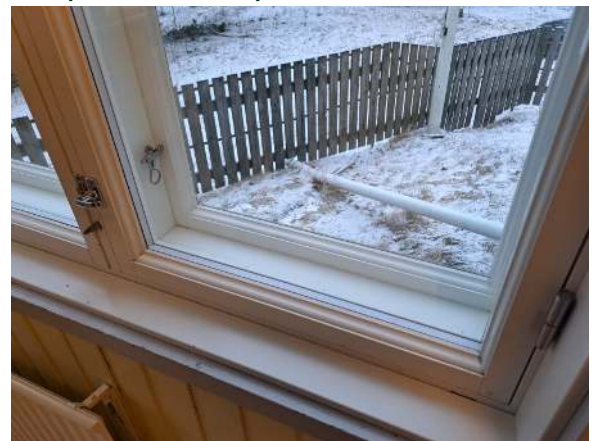
35. Sisäpuite eristelasi.

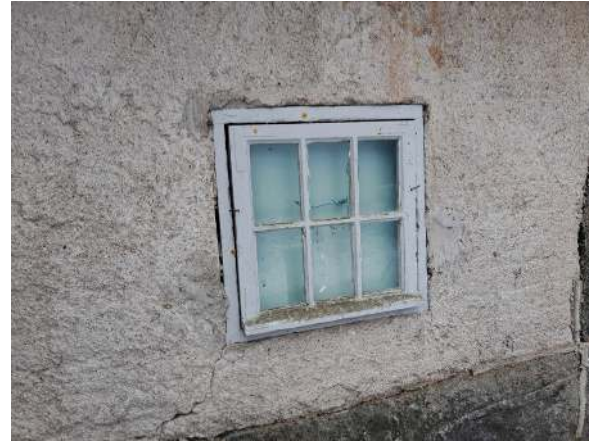
37. Teknisen tilan vanha ikkuna maantasossa.

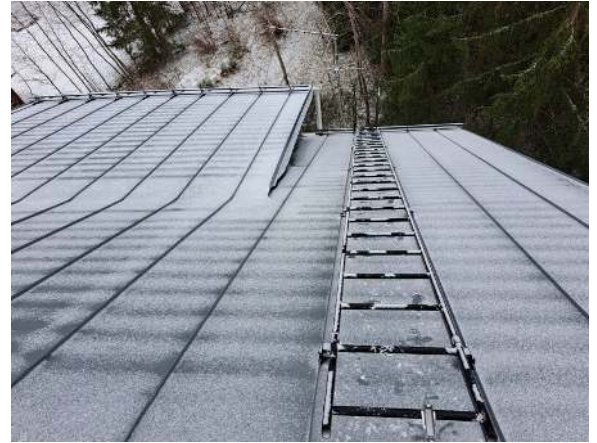
43. Lapetikkaat.

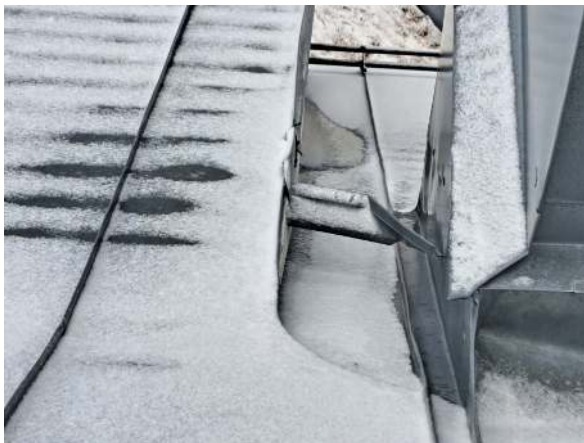
46. Reunalista irti katolla.

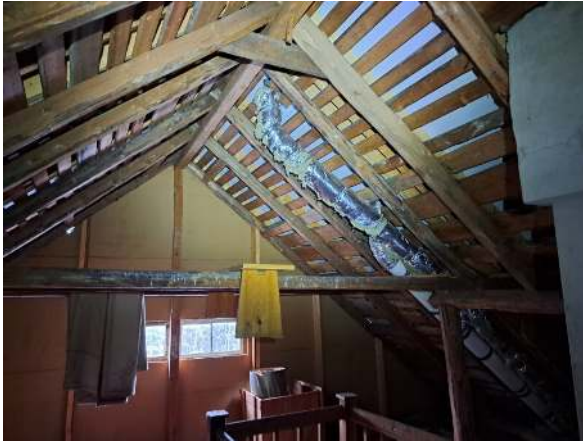
48. Yläpohjatilaa.

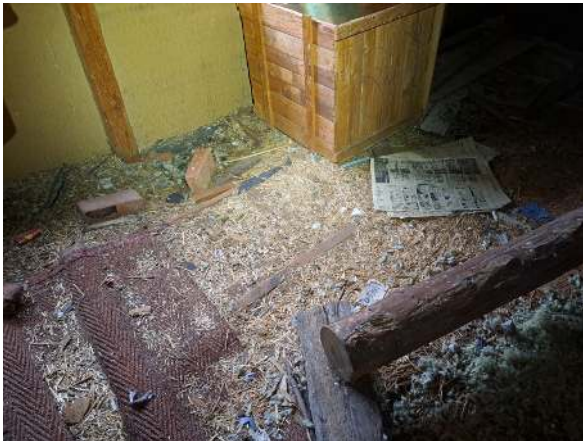
50. Eristeenä purua ym.

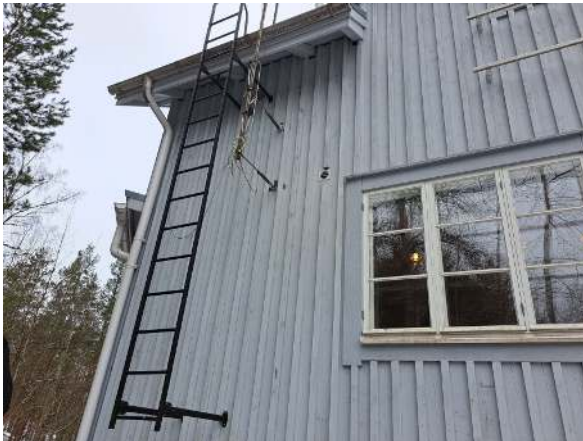
52. Tikkaat kunnossa.

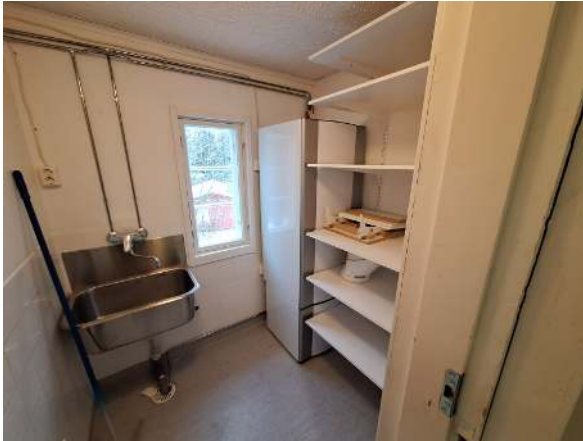
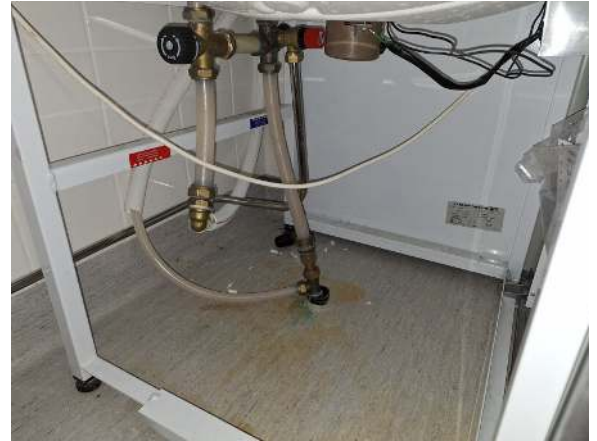
Lämmin käyttövesi valmistetaan yhdellä 300 litran lämminvesivaraajalla, joka oli vuodelta 2007. Lämminvesivaraajien tekninen käyttöikä on noin 20 vuotta, mutta toteutunut kestoikä voi vaihdella suuresti.

71. Lämminvesivaraaja.

72. Lämminvesivaraaja.

- Pumppaamoa voidaan toistaiseksi kunnostaa tarpeen mukaan (normaalia ylläpitoa, eikä kustannuksia merkitä ennakoivasti PTS-taulukkoon).
- Kaivoveden laatu tulisi varmistaa vesianalyysillä ennen rakennuksen käyttöönottoa (tai myyntiä). Ohjeiden mukaan kaivoveden laatu tulisi tutkituttaa vähintään kolmen vuoden välein.
- Lämminvesivaraajan uusimisesta on merkitty kustannusvaraus tarkastelujakson puoliväliin.

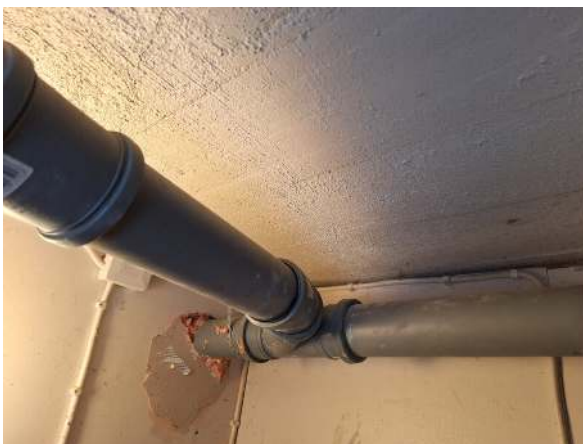
Viemärit ovat 2000-luvun puolella uusittuja (tarkempaa tietoa ei ollut). Viemärit olivat nähty osin muovia. Viemäreille ei arvioida niiden iän tai materiaalin perusteella olevan vielä uusimistarvetta. Viemärien tavoitteellinen käyttöikä on noin 50 vuotta. Kiinteistön jätevesille on umpikaivo.

73. Viemärit muoviviemäreitä.

- Viemärien (pohjaviemärit umpikaivoon saakka) kuvauksesta (sisäpuolinen videokuvaus) ja painehuuhtelusta on merkitty varaus tarkastelujakson alkuun. Viemärien painehuuhtelu on huoltotoimenpide, joka olisi suositeltavaa teettää noin kymmenen vuoden välein. Umpikaivon kunnosta tai tyhjennyksistä ei ollut tarkempaa tietoa.

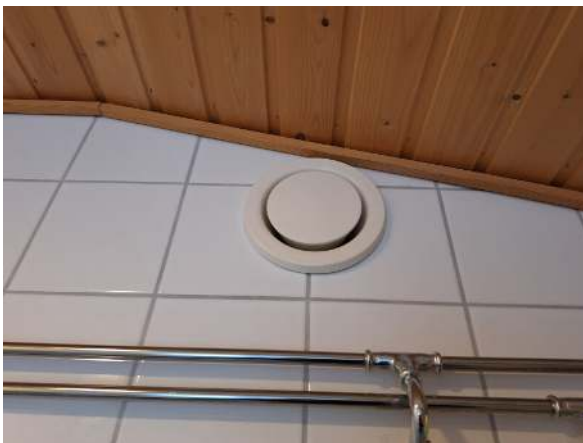
79. Pesuhuoneen poistoventtiili.

Poistoilmaventtiilit olivat nähtyihin osin koneelliseen ilmanvaihtoon tarkoitettuja kartioventtiilejä. Painovoimaisessa ilmanvaihdossa poistoventtiilien tulisi olla lautasventtiilejä. Korvausilma alakerran huonetiloihin tuli ulkoseinät lävistävien raitisilmaventtiilien kautta. Yläkerrassa raitisilmaventtiilejä ei havaittu.

- Poistoilmaventtiilit olisi suositeltavaa uusia painovoimaiseen ilmanvaihtoon tarkoitetuiksi lautasventtiileiksi.
- Tiloihin olisi suositeltavaa lisätä raitisilmaventtiilejä tarpeen mukaan. Raitisilmaventtiilejä tulisi olla olo- ja makuuhuoneissa. Keittiöön raitisilmaventtiilejä ei yleensä asenneta, eikä myöskään pesu- ja wc-tiloihin (kyseiset tilat ovat tiloja, joiden kautta ilma poistuu ja joissa on poistoilmaventtiilit).

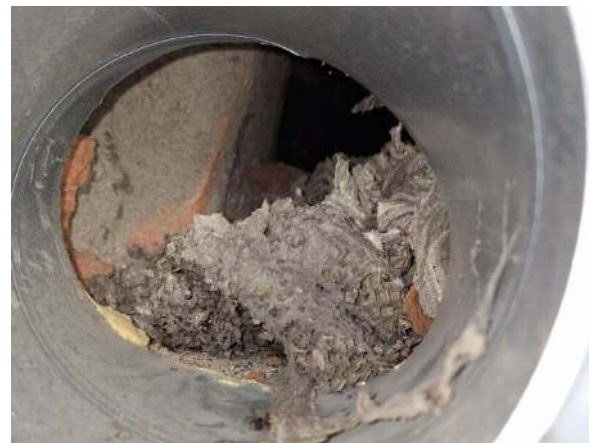
Ilmanvaihtokanavat olisi suositeltavaa puhdistaa noin kymmenen vuoden välein tai tarpeen mukaan useammin. Ilmanvaihtokanavat/-hormit olisi suositeltavaa tutkia laajemmin, koska yhden pesuhuoneen poistoilmaventtiiliä irrotettaessa poistoilmareitti ei näyttänyt kovin toimivalta. Tutkimuksilla selviäisi ilmanvaihtokanavien/-hormien mahdolliset korjaustarpeet (esimerkiksi sukittamalla tai rakentamalla uutta kanavointia).

80. Näkymä kanavaan/hormiin.

- Ilmanvaihtokanavat tulisi puhdistaa vähintään kerran tarkastelujaksolla. Samalla kanavat/hormit olisi myös suositeltavaa tutkia (tutkimus voidaan teettää myös puhdistamisen jälkeen).
- Ilmanvaihtokanavat/hormit olisi suositeltavaa tutkia (sisäpuolinen videokamerakuvaus). Kanavat/hormit voidaan myös kartoittaa, teettää niille tarpeen mukaan muita tutkimuksia (savu- ja paine).

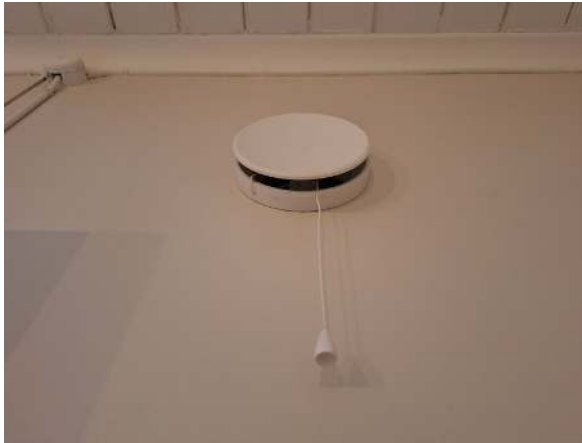
81. Raitisilmaventtiili.

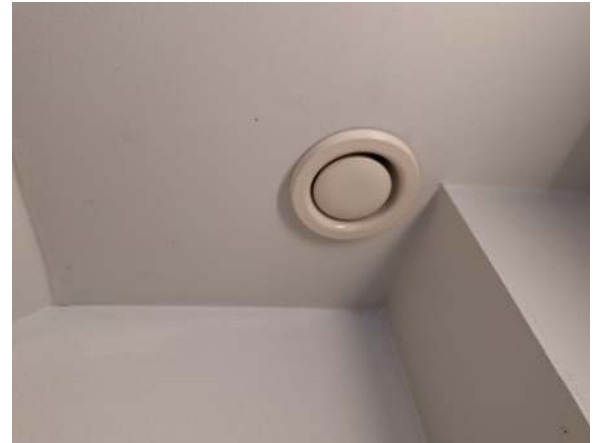
82. Poistoilmaventtiili.

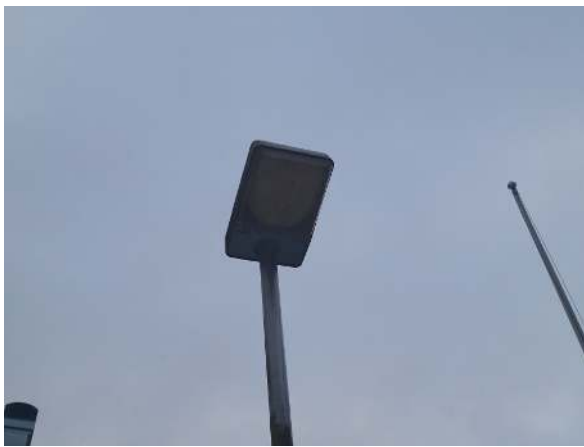
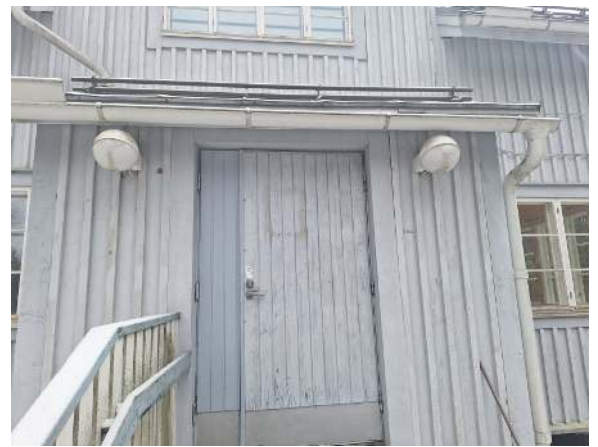
Aluevalaistusta on osittain uusittu. Alueen valaistusta tulisi täydentää tulevan käyttötarkoituksen mukaisesti, joten tästä on esitetty ainoastaan varaus tarkastelujaksolle.

83. Aluevalaistusta.

84. Aluevalaistusta.

- Varaus aluevalaistuksen uusimiselle tulevan käyttötarkoituksen perusteella.

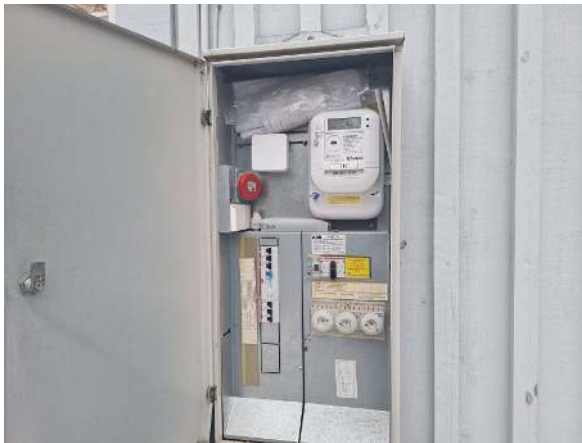
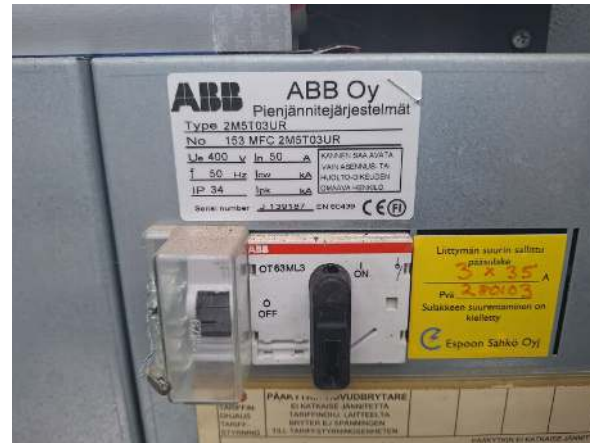
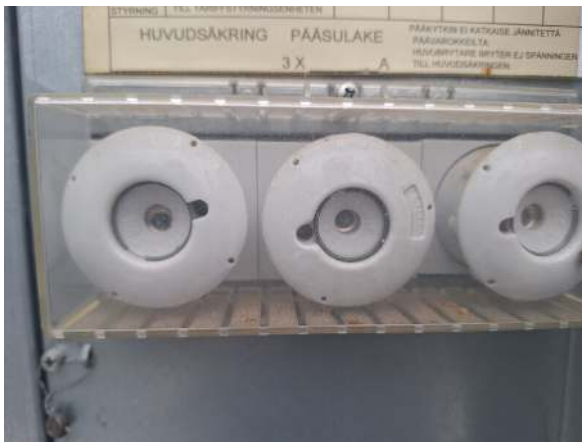
Sähköpääkeskus on sijoitettu rakennuksen ulkoseinälle. Keskuksen kansi on vääntynyt. Pääkeskustilassa on myös sähkömittari. Kiinteistökeskus on sisätiloissa.

Ryhmäkeskus on kolmivaiheinen, kaksiosainen ja varustettu perinteisin tulppasulakkein. Vanhempi keskus on arviolta 1960-luvulta.

85. Sähkökeskus.

86. Sähkökeskus.

87. Sähkökeskus.

Varasulakkeita varten sisätilassa olevan ryhmäkeskuksen seinälle suositellaan toimittamaan oma kaappi tai sulakehylly. Samalla myös varasulakkeiden koot ja määrät suositellaan tarkastamaan.

- Sähkö- ja telejärjestelmien uusiminen.

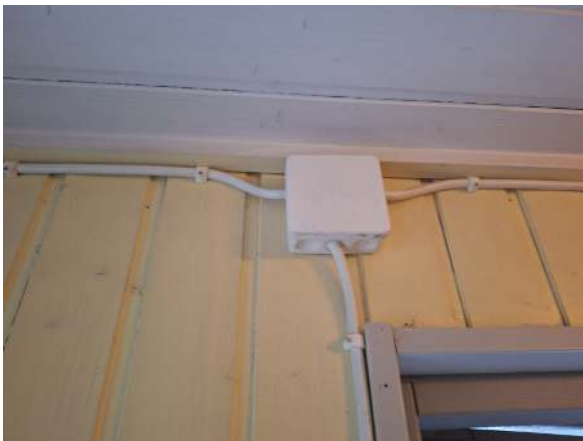
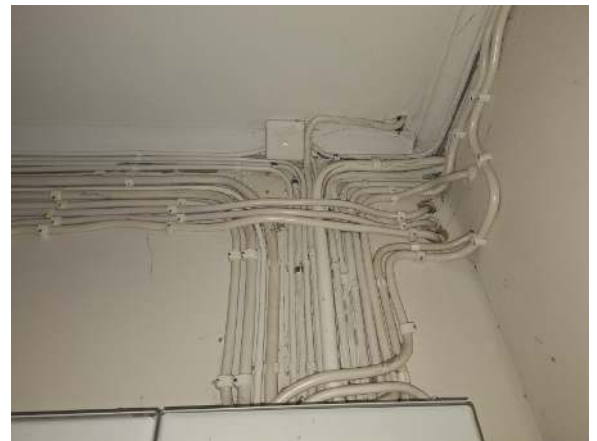
Kaapeloinnit on tehty pääosin pinta-asennuksena. Johtoteitä asennetaan tarpeen vaatiessa lisää.

93. Johtoteitä.

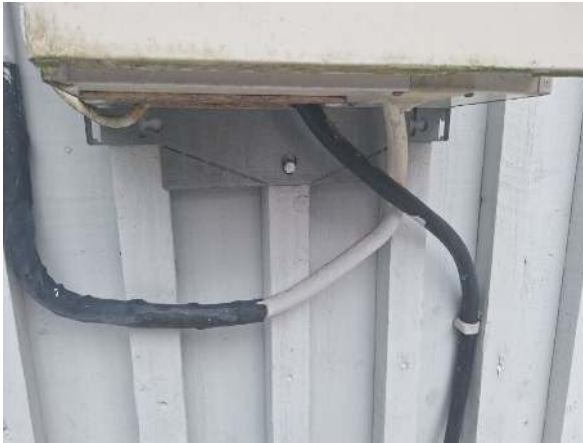
95. Nousujohto.

Nousujohto pääkeskukselta ryhmäkeskukselle on toteutettu 5-johdinjärjestelmän (TN-S) mukaisesti MCMK 4x10+10-kaapelilla. Nousujohdot ovat edelleen kunnossa eikä niille arvioida uusimistarvetta itsenäisenä toimenpiteenä. Pääkeskuksesta asennettu nousujohto on asennettu ja suojattu määräysten vastaisesti.

- Nousujohdon asentaminen määräysten mukaisesti.

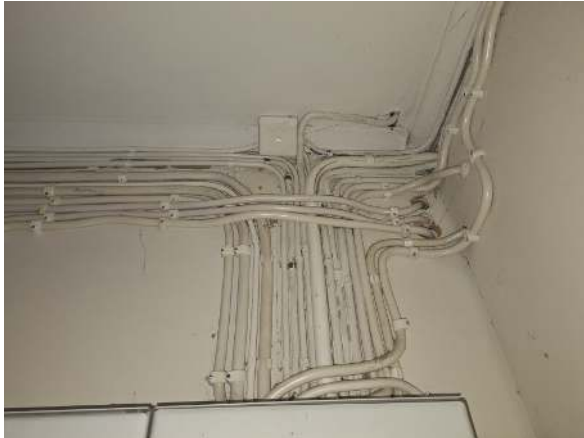
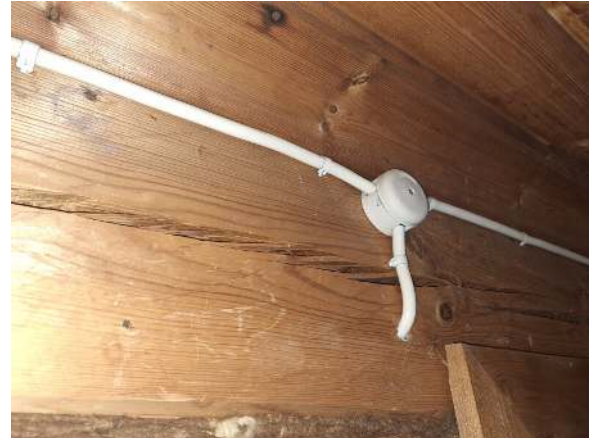
Valaistusryhmäjohdot, joiksi luetaan myös pistorasioiden syöttöjohdot, ovat pääosin vanhoja, arviolta 1960-luvulta ja eri aikoina uusittuja/lisättyjä kaapeleita. Kaapelointi on kustannustehokkainta uusien kokonaisuudessaan.

97. Valaistusryhmäjohtoja.

- Valaistusryhmäjohdot uusitaan sähkösaneerauksen yhteydessä.

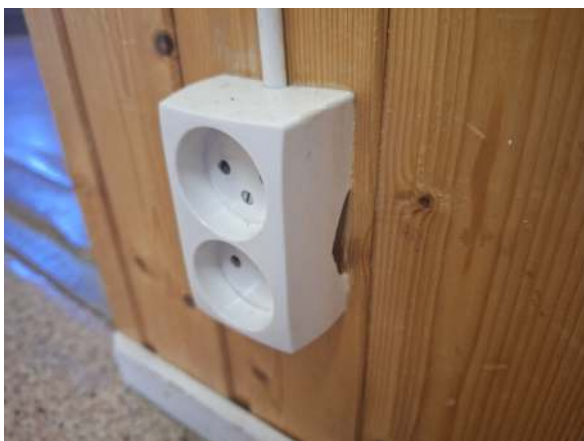
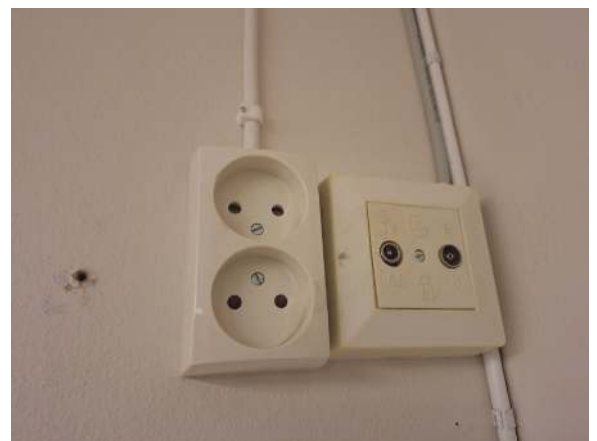
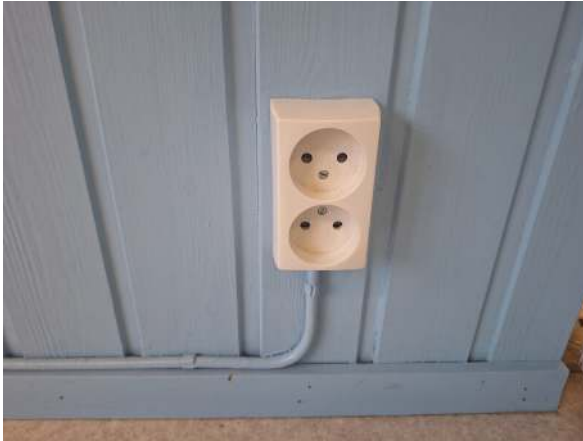
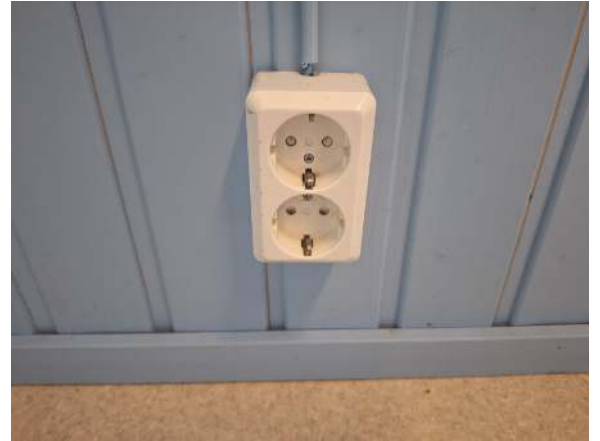
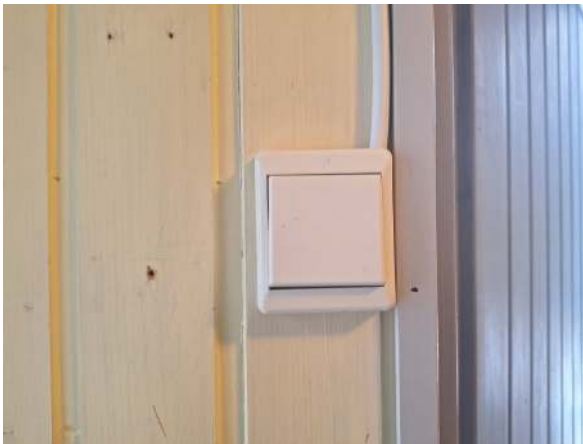
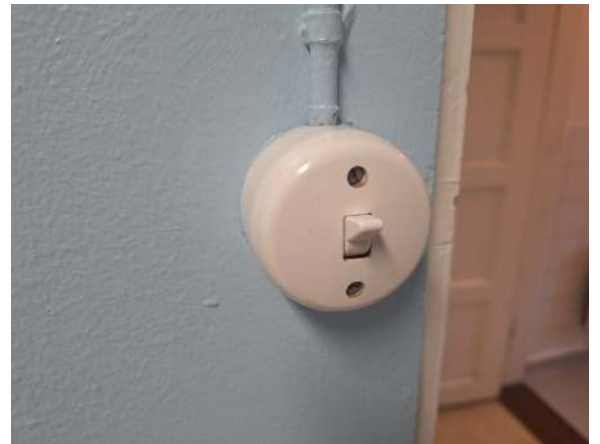
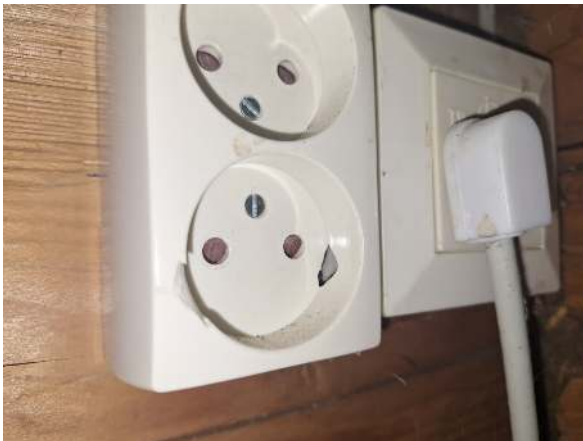
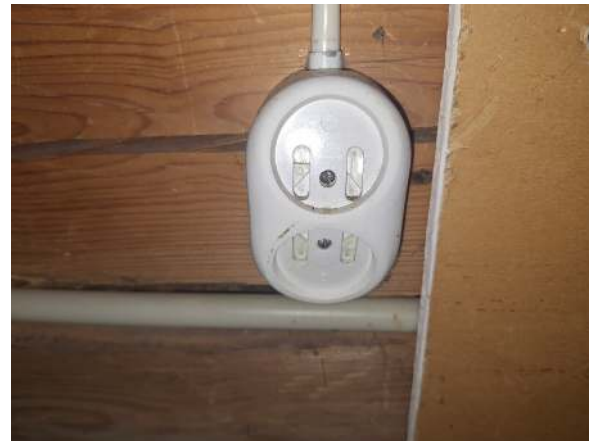
Märkätilojen ja keittiöiden pistorasiat ovat maadoitettuja 1-luokan rasioita. Muissa tiloissa on rakennusaikakauden mukaisesti maadoittamattomat O-luokan rasiat. Rasiat ovat eri ikäisiä. Maadoitettuja ja maadoittamattomia rasioita ei saa asentaa samaan tilaan. Pistorasioissa ei ole vikavirtasuojauksia.

99. Sähkökalusteita.

Uusittaessa kaikki pistorasiat varustetaan turvallisuutta parantavalla vikavirtasuojauksella.

- Sähkökalusteet uusitaan sähkösaneerauksen yhteydessä.

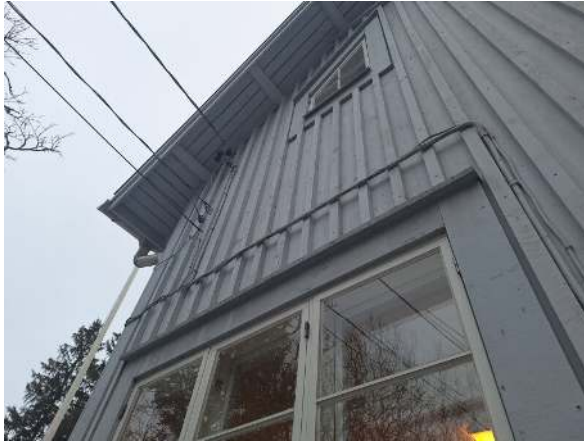
Rakennus on liitetty paikallisen energiayhtiön pienjänniteverkkoon. Liittymisjohto on tuotu ilmakaapelilla. Ylijännitesuojia ei ole. Nykyisin ilmajohtoasennus suojataan ylijännitesuojilla, jotka suojaavat sähkölaitteita.

107. Liittymisjohto, ilmakaapeli

- Vähintään ylijännitesuojien asennus pääkeskukseen.

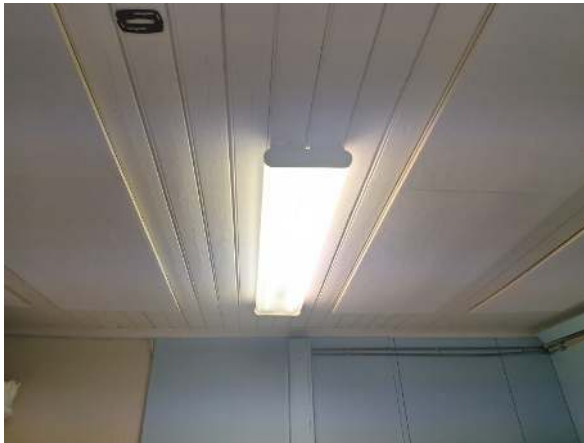
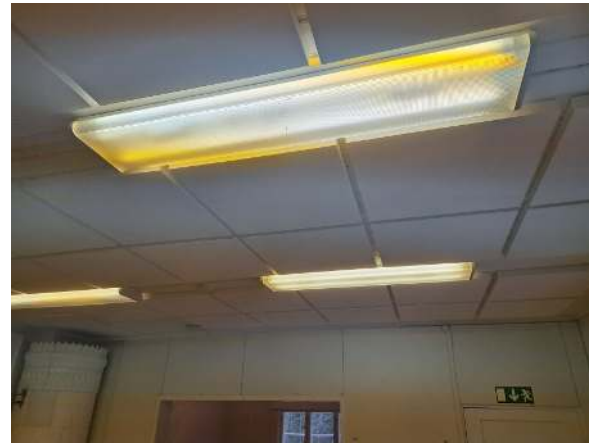
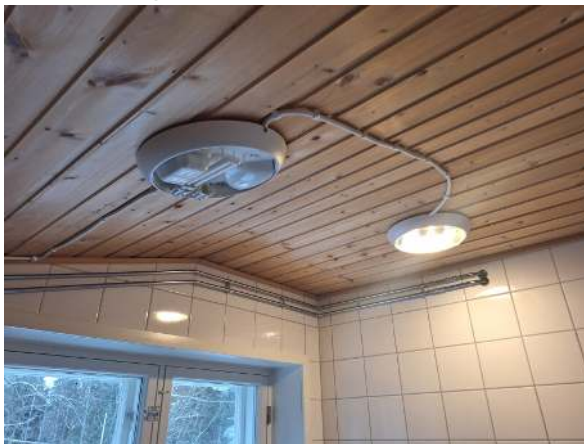
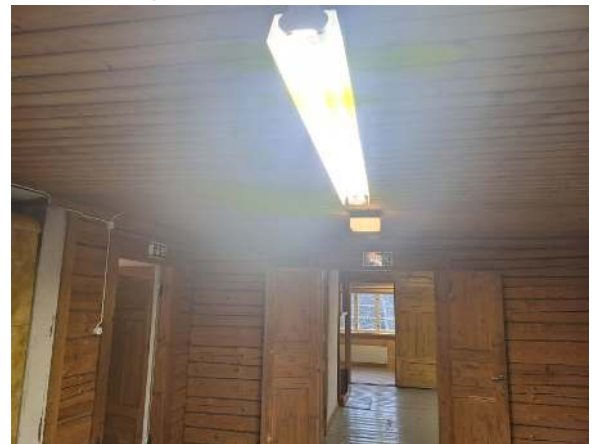
Sisätilojen valaisimina on käytetty yleisesti erilaisialoisteputkivalaisimia. Valaisimet ovat eri-ikäisiä, yleisesti jo havaintojen mukaan yli 20v. vanhoja.

Sisätilojen valaisimet alkavat hiljalleen olla ikääntyneitä ja niiden uusimiseen tulee varautua.

109. Sisätilojen valaistusta.

- Sisävalaistuksen uusiminen.

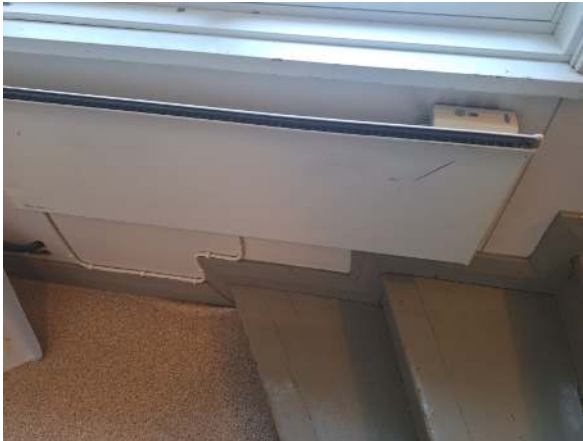
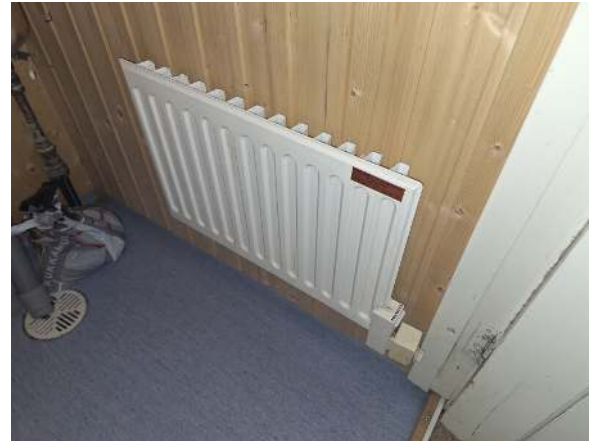
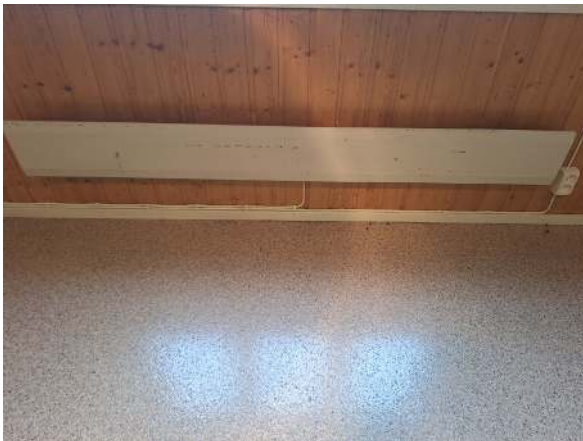
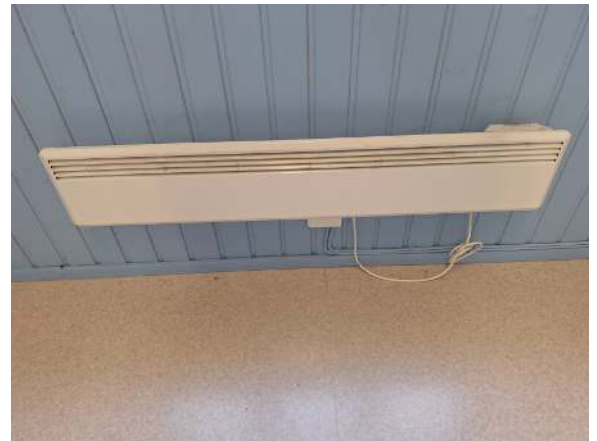
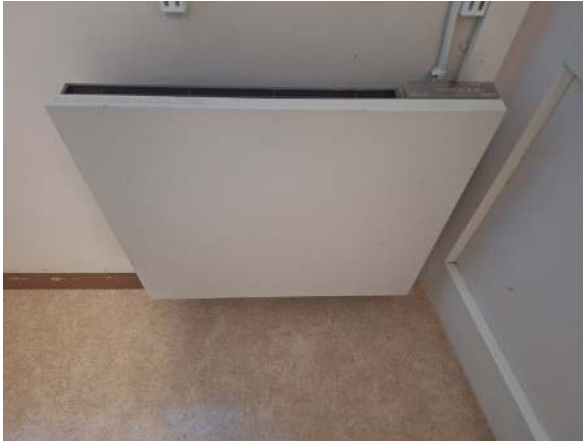
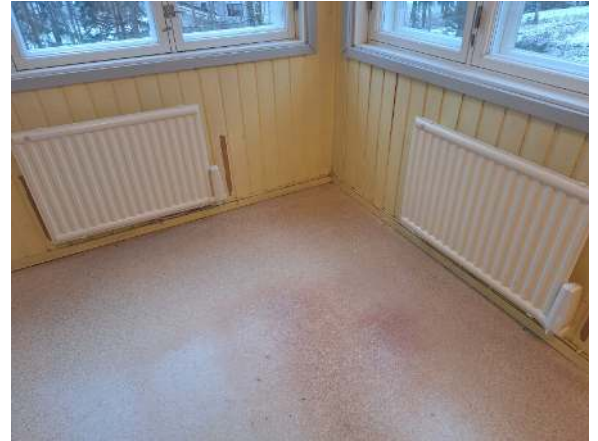
113. Sähköpatteri.

- Sähköpattereiden uusiminen sähkösaneerauksessa. Samalla suositetaan asentamaan ilmalämpöpumppuja. Lämmitystavan muutostakin voi harkita.

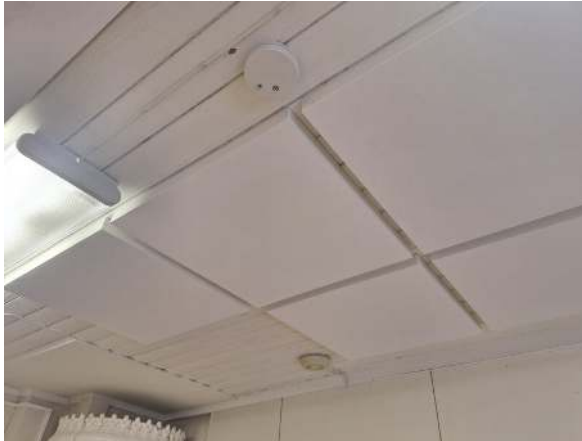
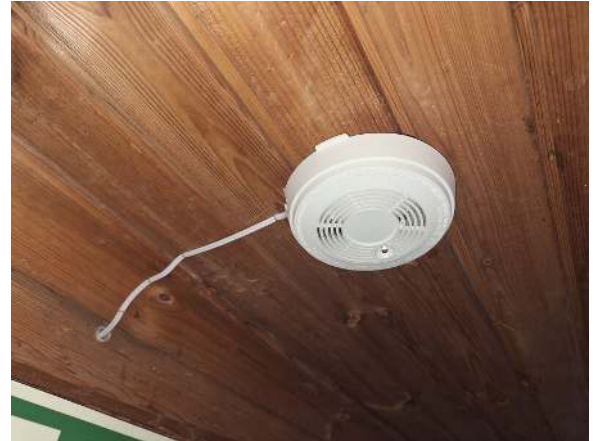
121. Palovaroitin.

- Varaus palovaroittimien uusimiselle.
