Kuntoarvio RS¹⁵

Kesälä

Kivisillantie 20, 02400 Kirkkonummi

Tarkastuspäivä 7.7.2020 | Raportointipäivä 12.8.2020

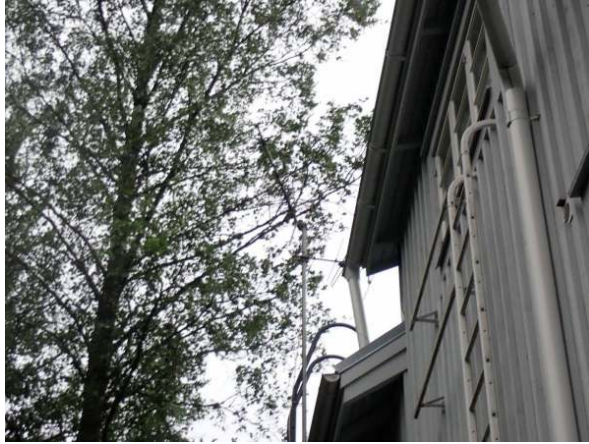
5. Kasvillisuutta suositellaan karsimaan.

Vierustoilla on jonkin verran kasvillisuutta ja puita. Vierustoilla seinärakenteiden välittömässä läheisyydessä kasvava kasvillisuus suositellaan poistamaan sekä suorittamaan lähellä kasvavan puuston harvennuksia, tarvittavilta osin.

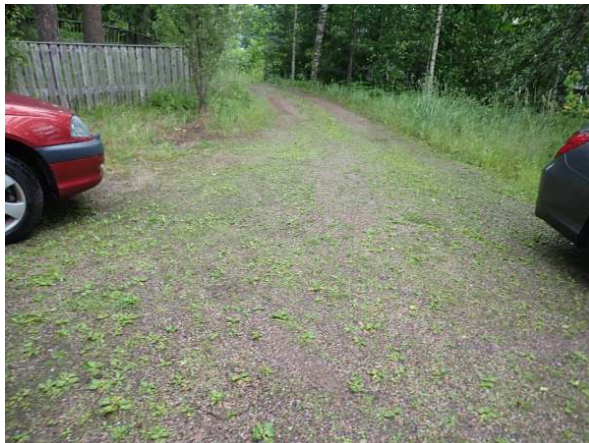
7. Piha-alueiden kulkutiet on pinnoitettu soralla.

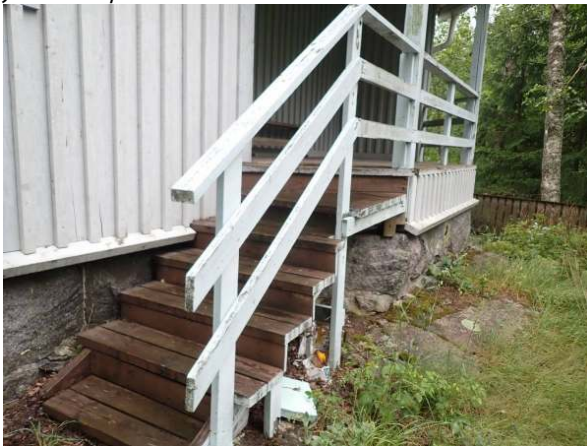
11. Takapihalla oleva terassi.

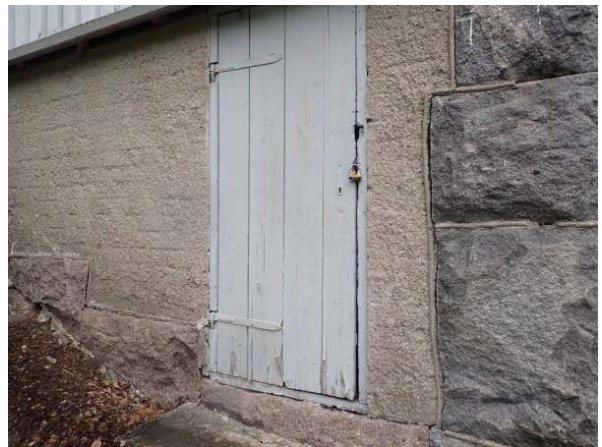
41. Ulko-ovi alapohjatilaan

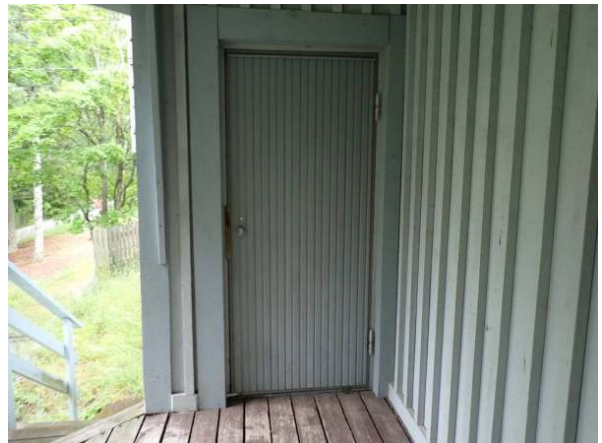
43. Kiuksille johtava ulko-ovi

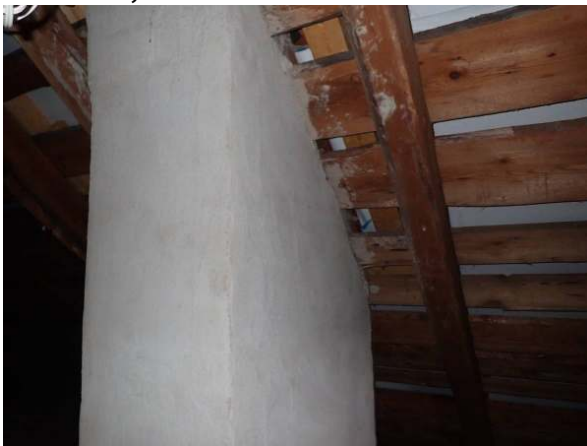
52. Hormin pinnat on rapattu.

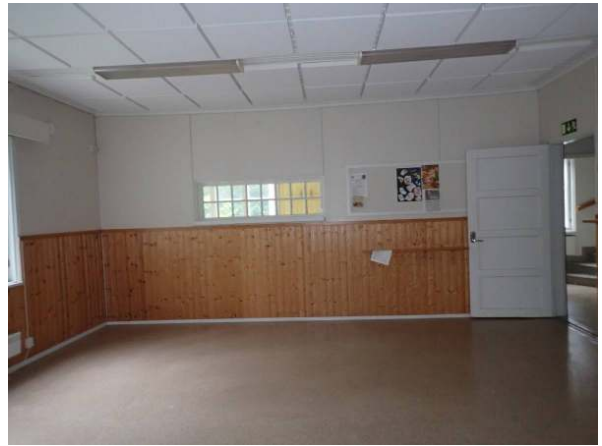
55. Sisätiloja.

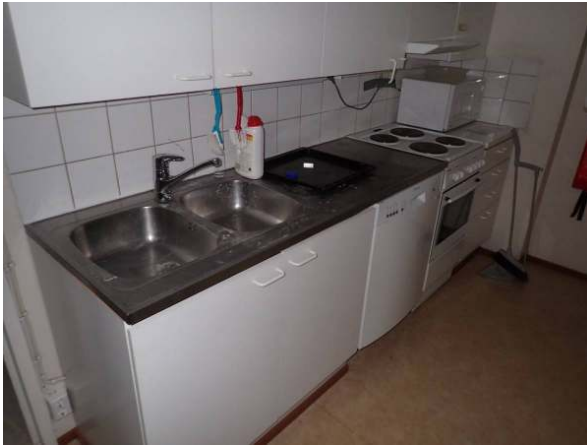
56. Keittiö

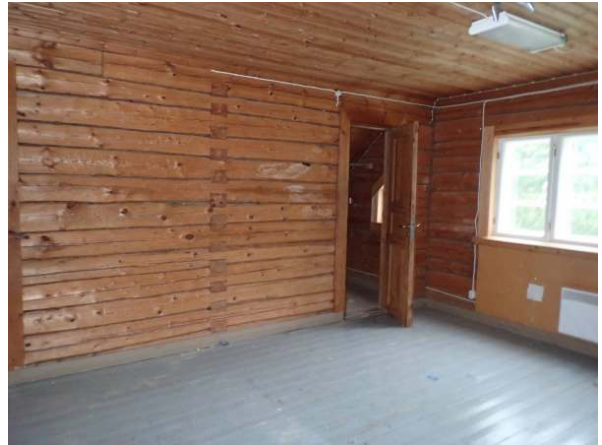
57. Asuintiloja

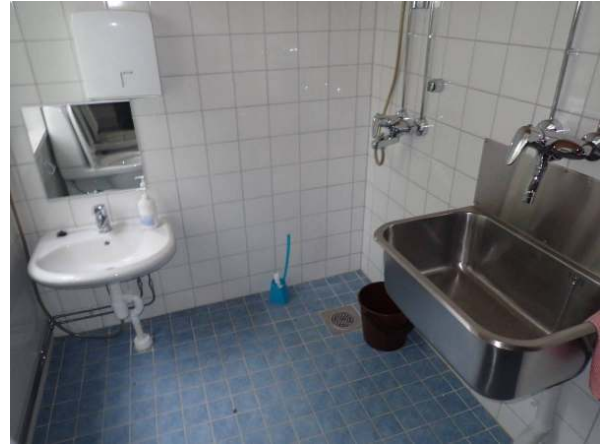
59. Suihkutilaa

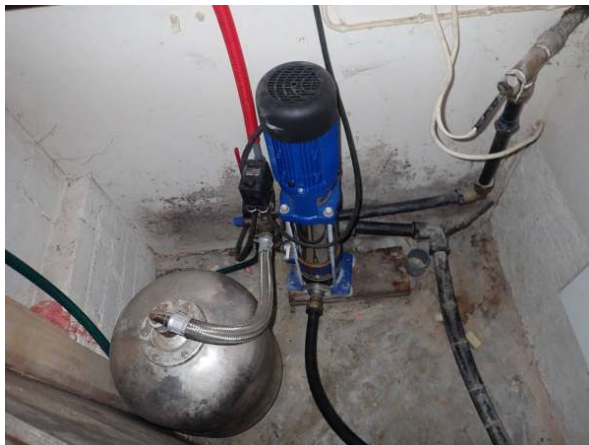
Vesimittaria ei havaittu. Käyttövesi pumpataan kaivosta lähialueelta. Pumppamolaitteet sijaitsevat omassa tilassaan. Laitteisto on toimivassa kunnossa ja sitä huolletaan toistaiseksi tarvittaessa. Veden laadun varmistamiseksi suositellaan vesianalyysiä.

60. Käyttöveden pumppaamo.

- Vesianalyysi.
- Varaudutaan lämminvesivaraajan uusimiseen.

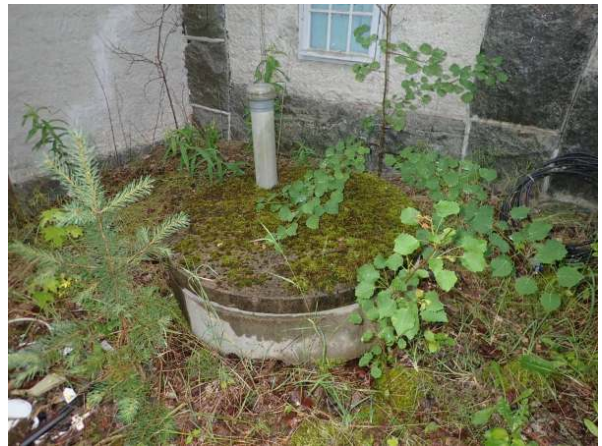
64. Umpisäiliö.

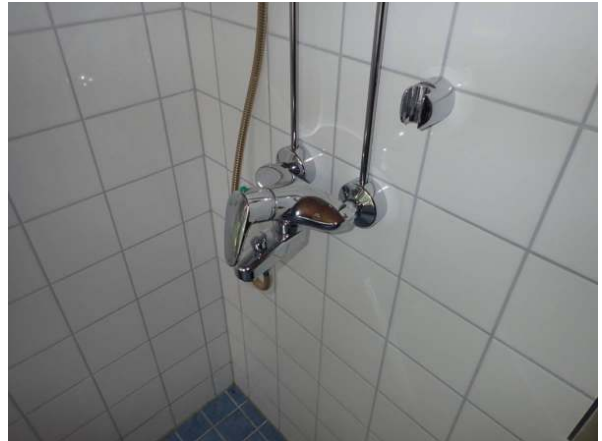
66. Suihkuhana.

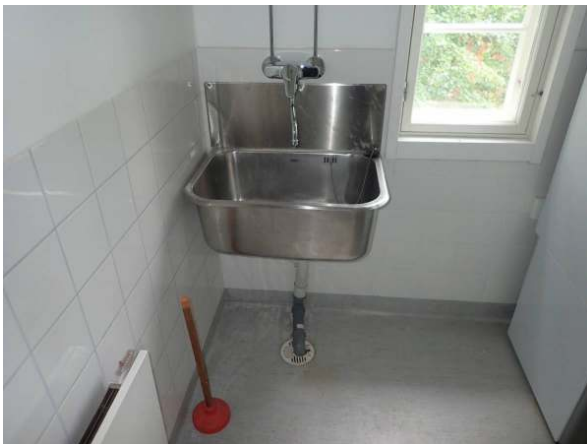
67. Tasapohja-allas.

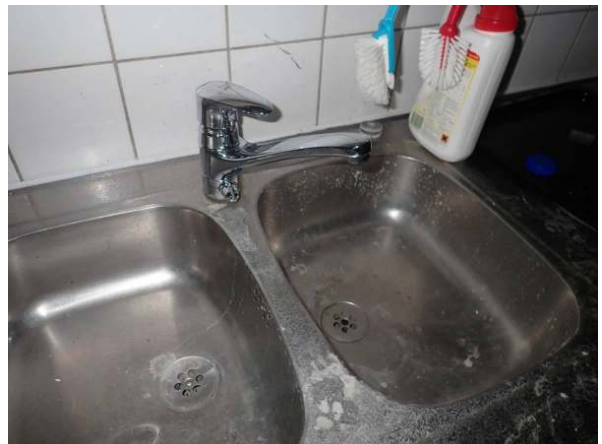
68. Keittiöhana.

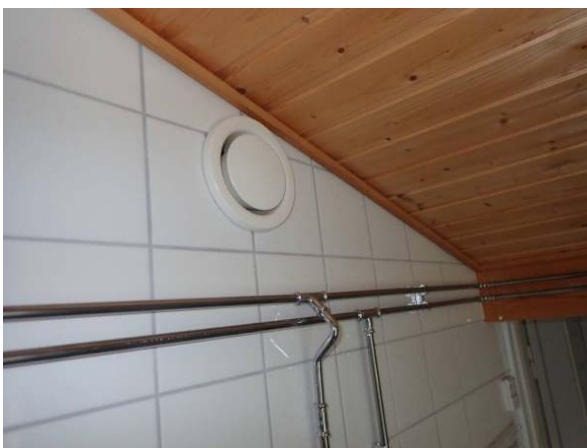
71. Poistoilmaventtiili.

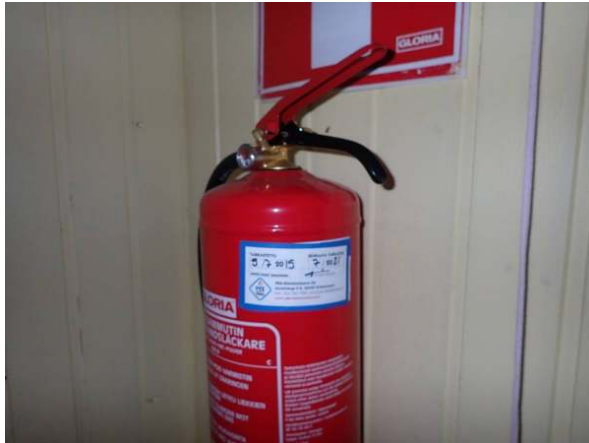
73. Käsisammutin.

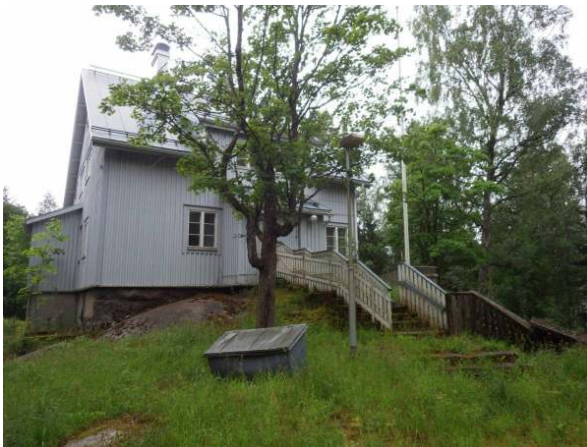
Aluevalaistusta on osittain uusittu vuonna 2003. Alueen valaistusta tulisi täydentää tulevan käyttötarkoituksen mukaisesti, joten tästä on esitetty ainoastaan varaus tarkastelujaksolle.

74. Aluevalaistusta.

- Varaus aluevalaistuksen uusimiselle tulevan käyttötarkoituksen perusteella.

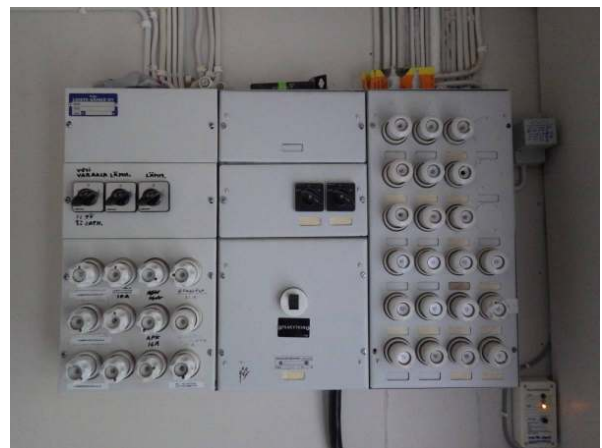
Ryhmäkeskus on kolmivaiheinen ja varustettu perinteisin tulppasulakkein.

77. Sisällä oleva vanha keskus toimii ryhmäkeskuksena.

Varasulakkeita varten sisätilassa olevan ryhmäkeskuksen seinälle suositellaan toimittamaan oma kaappi tai sulakehylly. Samalla myös varasulakkeiden koot ja määrät suositellaan tarkastamaan.

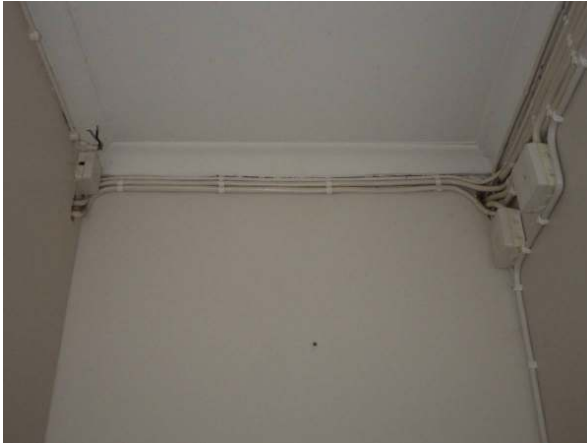
Kaapeloinnit on tehty pääosin pinta-asennuksena. Johtoteitä asennetaan tarpeen vaatiessa lisää.

78. Johtoteitä pinta-asennuksena.

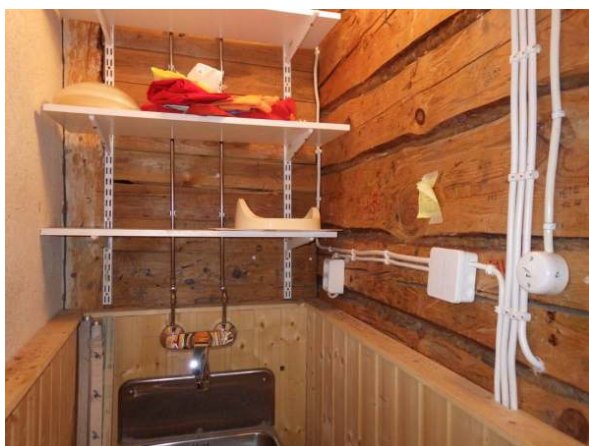
Yksittäisiä sähkökalusteita tulee uusia viimeistään, kun niissä havaitaan mekaanisia vaurioita, mutta oletuksen mukaan laajamittaisiin uusimisiin ei ole tarvetta kuluvan jakson aikana.

81. Sähkökalusteita eri aikakausilta.

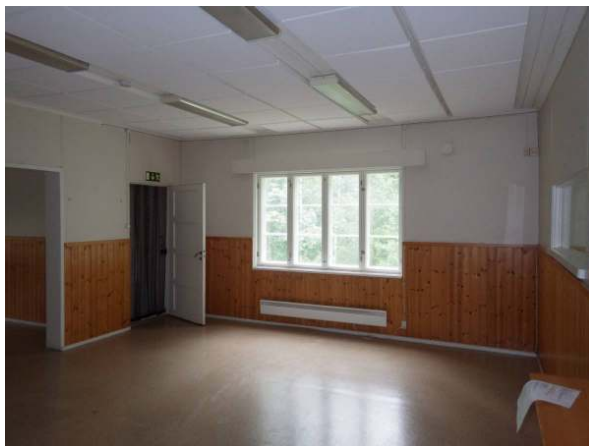
83. Sisätilojen valaistusta.

- Varaus sisävalaistuksen uusimiselle.

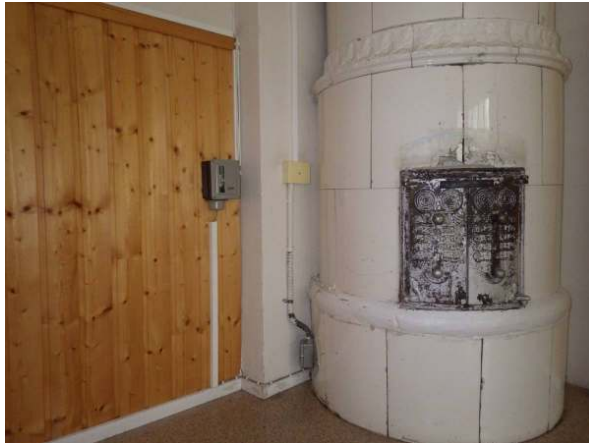
85. Alakerran pystyuunissa on sähkövastus ja...

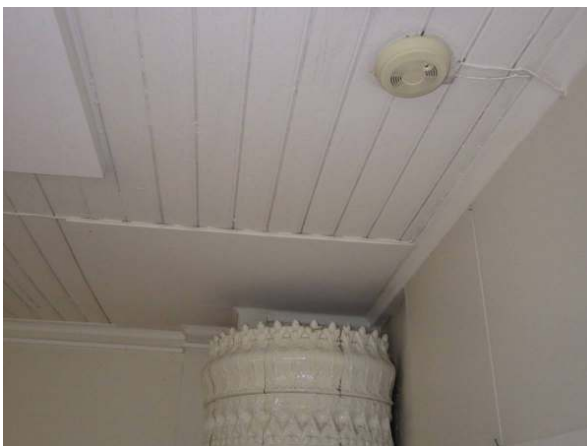
88. Vanha palovaroitinjärjestelmä...

- Varaus palovaroittimien uusimiselle.

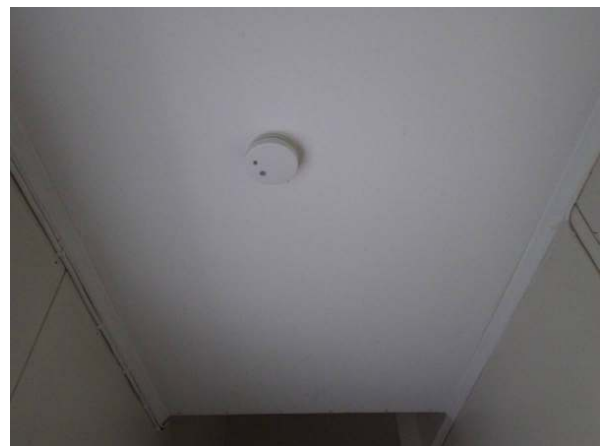
89. ...on korvattu paristokäyttöisillä palovaroittimilla.
