Kuntoarvio RS¹⁵

Navalan kartano

Navalantie 19, 02880 Veikkola

Tarkastuspäivä 8.8.2019 | Raportointipäivä 30.8.2019

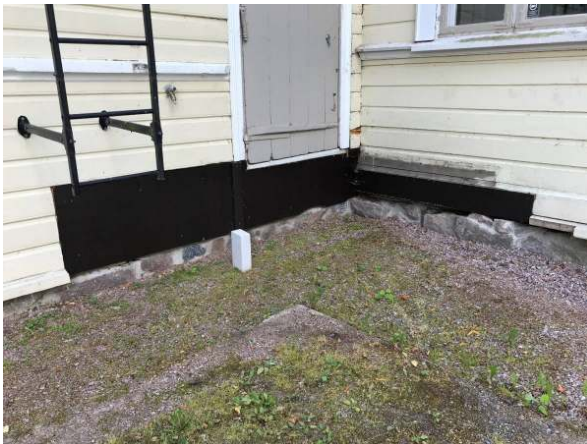
- Sisäilmaongelmien takia vuonna 2016 suoritettiin sisäilmamittaus Vahanen Oy:n toimesta, huoltomiehen mukaan suurin ongelma on tällä hetkellä siipirakennuksen rakenteet.
- Sisäpihan vasen nurkka on mätä, ja sen takia myös ulko-oven portaat on purettu.
- Ilmanvaihtokanavien nuohousta ei ole tehty.
- Keittiön alueella alapohja- ja ulkoseinärakenteet ovat lahot.

1. Suurimmat sisätilojen ongelmat liittyivät siipirakennuksen ja keittiön alueen rakenteisiin. Portaat on purettu.

- Keittiön ja siipirakennuksen lattia- ja seinärakenteiden kuntotutkimus.
- Märkätilojen kosteuskartoitus.
- Viemäreiden kuvaus.

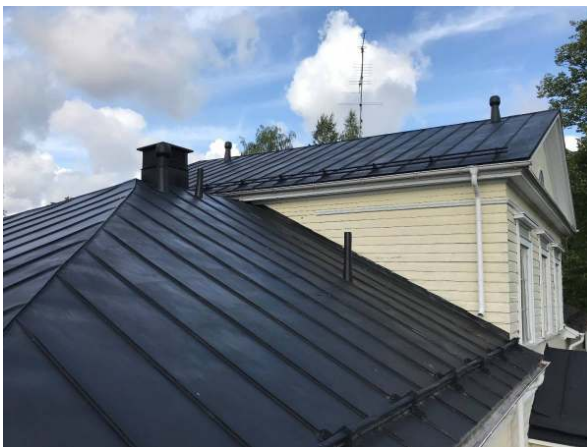
31. Yleiskuva peltikatteesta.

- Vesikaton kulkusiltojen asennus.
- Savupiipun kunnostaminen.
- Vesikaton huoltomaalaus.

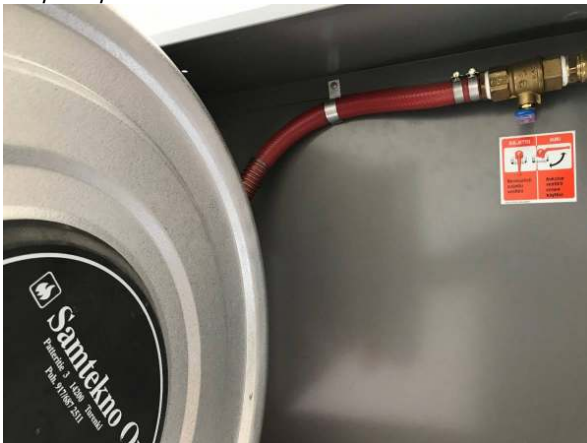
35. Pikapaloposteja ei ole tarkastettu.

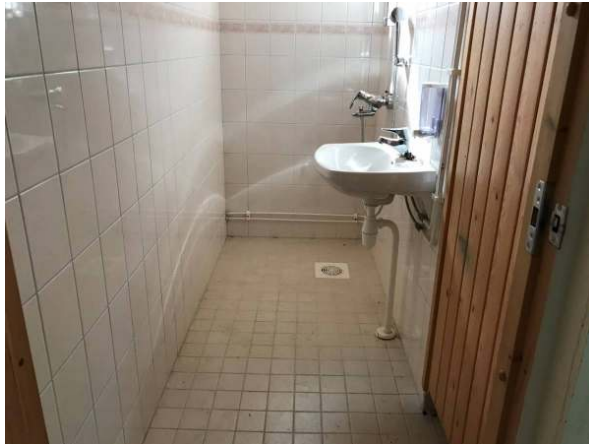
39. Pesutilat.

- Märkätiloille suositellaan teetettävän erillinen kosteuskartoitus, jonka perusteella selviää tarkemmin tuleva korjaustarve ja sen ajankohta.
- Varaudutaan märkätilojen vaiheittaiseen korjaustarpeeseen jakson aikana.

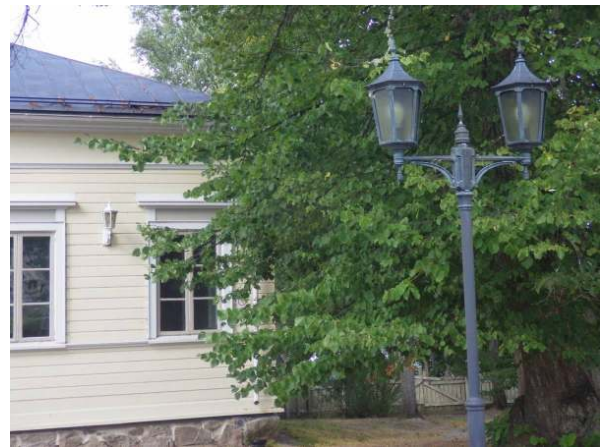
59. Pylväsvalaisin.

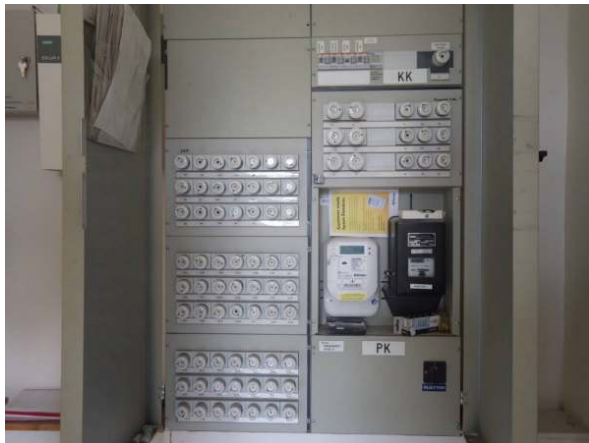
Pääkeskuksen nimellisvirta on 400 A ja päävaroke 3x200 A.

60. Sähköpääkeskus.

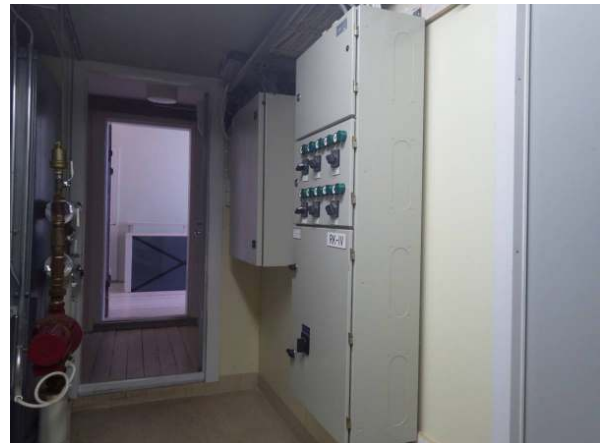
61. Iv-konehuoneen keskus.

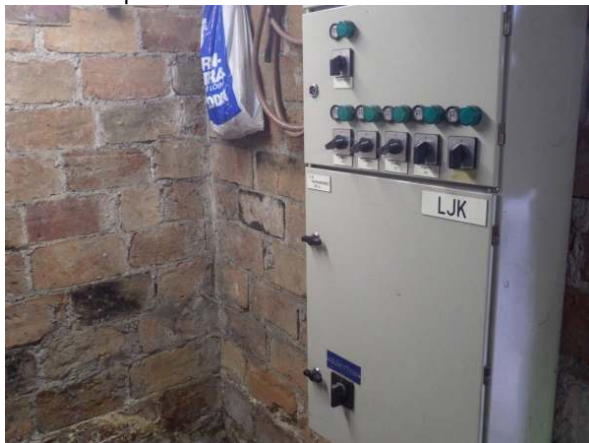
62. Lämmönjakuhuoneen keskus.

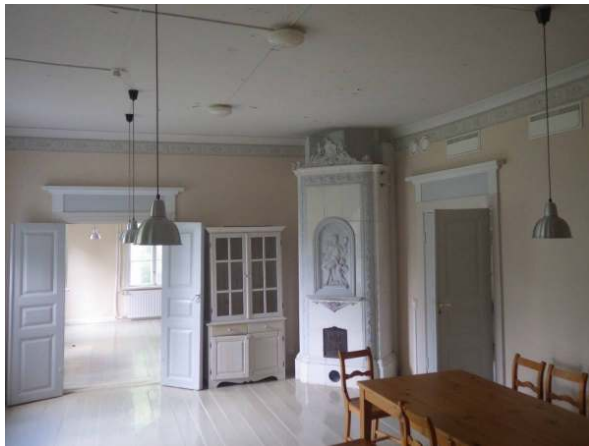
65. Sisätilan valaistusta.

- Led-valonlähteiden/valaisimien asentaminen nykyisten lamppujen/valaisimien tilalle.

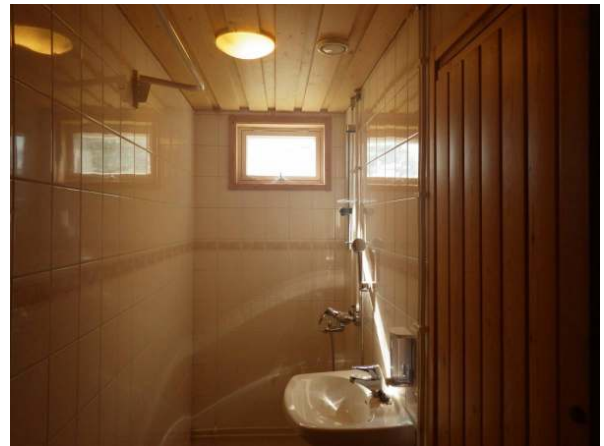
66. Pesuhuoneen valaisin.

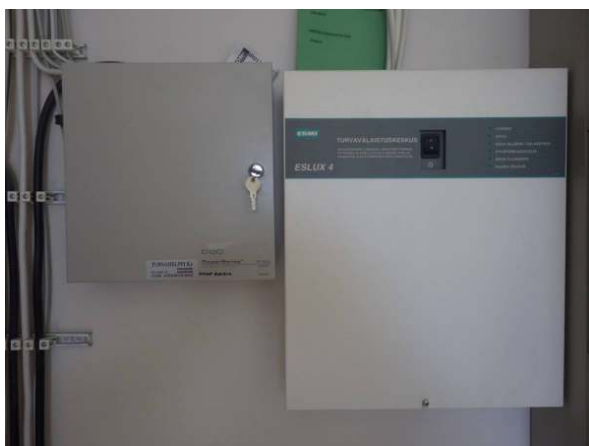
67. Turvavalokeskus pääkeskustilan vieressä.

- Turvavalaisusjärjestelmän uusiminen.

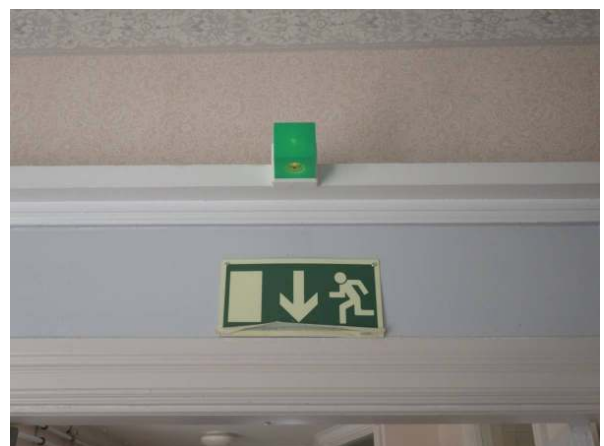
68. Turvavalaisin ja opaste.

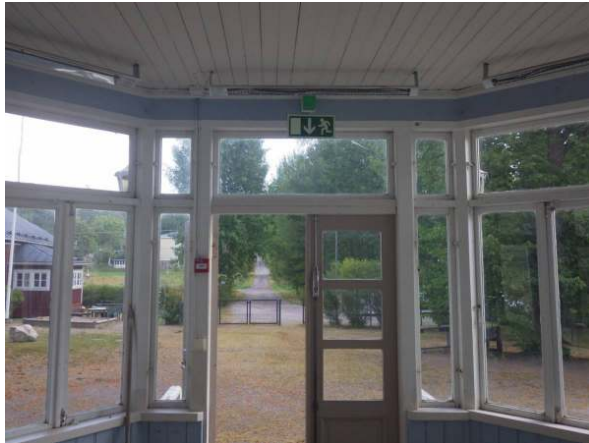
69. Kuistin säteilylämmittimiä.

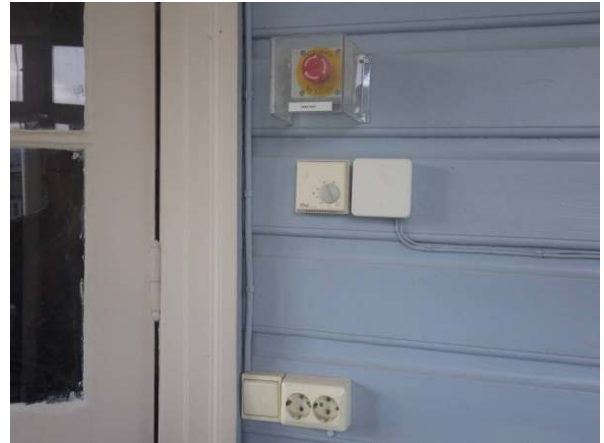
70. Säteilylämmittimien termostaatti.

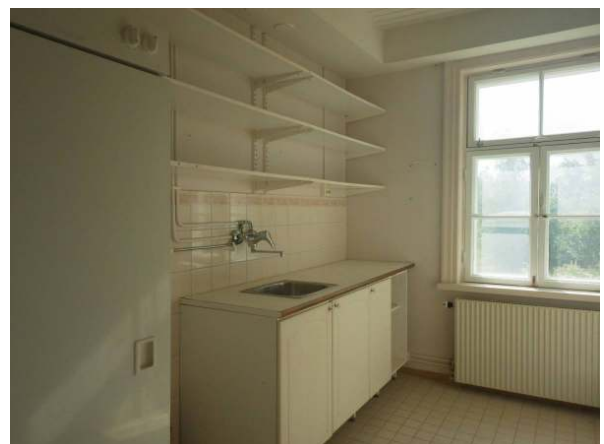
72. Vaatehuoltotilan laitteita.

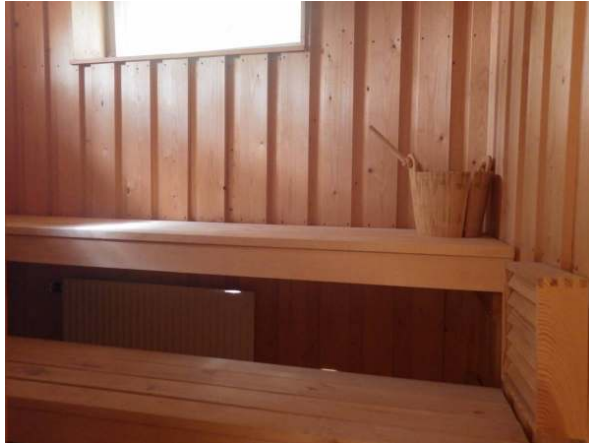
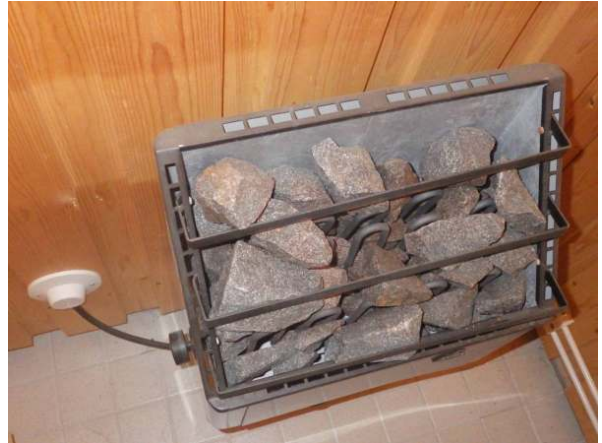
73. Yleiskuva saunasta,...

74. ...jossa on sähkökiuas.

- Kiukaan uusiminen tarpeen mukaan.

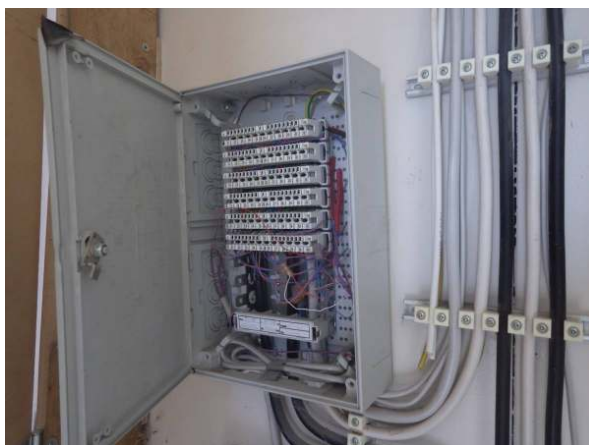
75. Talojakamo.

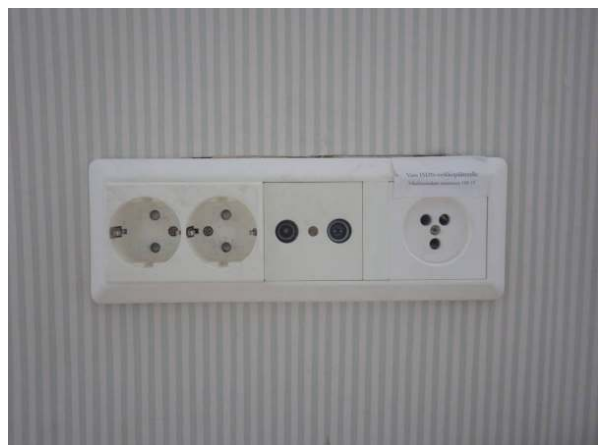
76. Perinteinen puhelinpistoke.

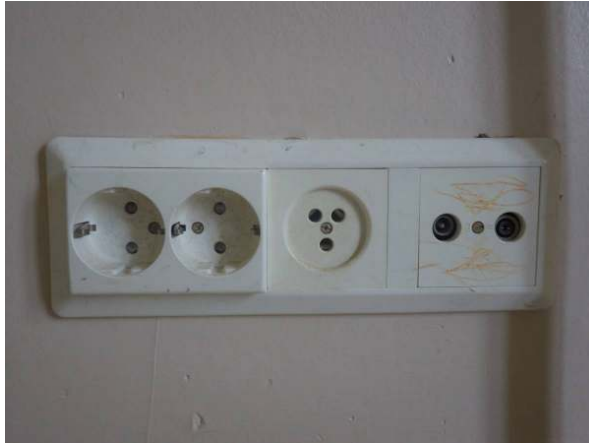
77. Huoneiston antennipiste.

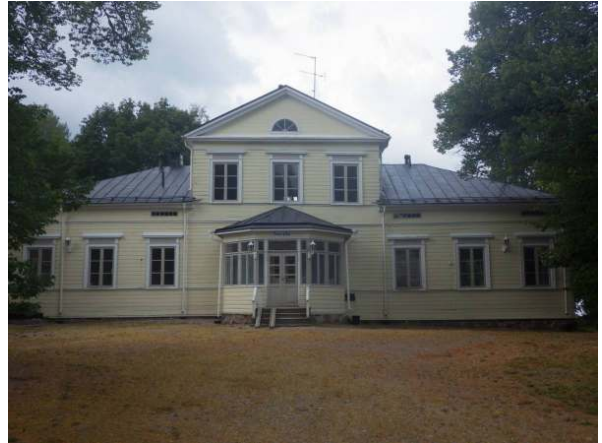
78. Harava-antenni katolla.

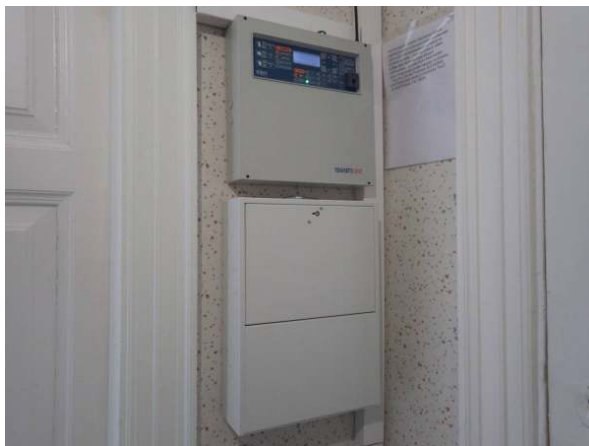
79. Paloilmoituskeskus.
