## Kuntotarkastus RS<sup>3</sup>

Masalantie 160  
02430 Masala  
29.01.2024

## YHTEENVETO

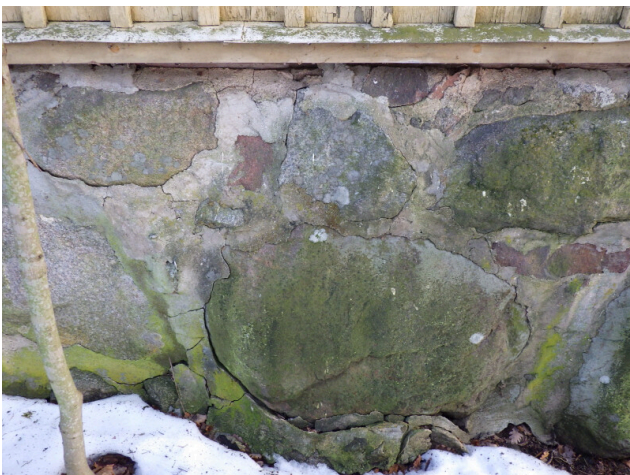
- Perusmuurissa/sokkelissa (luonnonkiviperustus) ei havaittu rakenteellisesti merkittäviä (rakenteen lujuuteen tai kantavuuteen) halkeamia tai korjausta vaativia vaurioita, eikä viitteitä painumisesta tai routimisesta. Perusmuurin laastisaumoissa havaittiin paikallisesti rapautumaa alarinteen puolella.

5. Perusmuurin laastisaumoissa rapaumaa

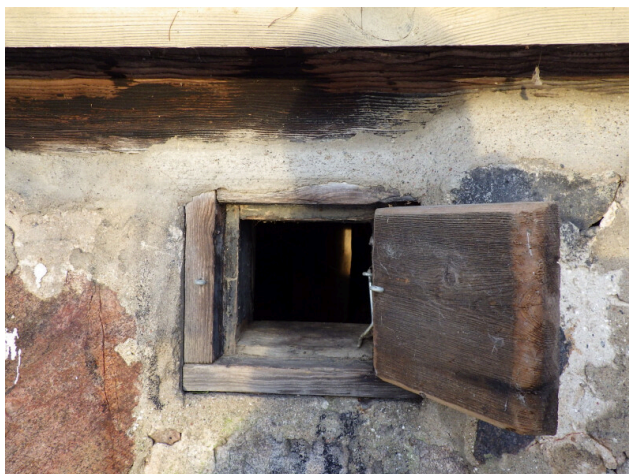
8. Ryömintätilan tuuletusaukkoa-/luukku

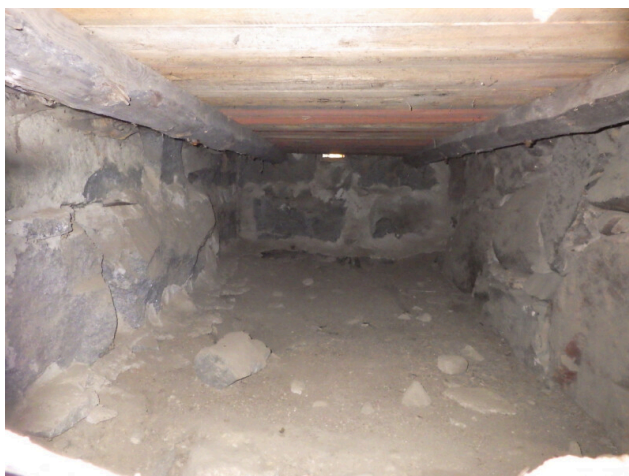
Rakennuksen alle vuotava vesi, maapohjan maa-aines ja kapillaarikatkon puuttuminen sekä ryömintätilan matala korkeus lisäävät ryömintätilan kosteusrasitusta. Matala korkeus heikentää tuuletuksen toimivuutta ja estää tilassa liikkumisen. Kosteusrasitus aiheuttaa riskin ryömintätilaan rajoittuvien rakenteiden (alapohja sekä ulko- ja väliseinien alaosat) vaurioitumisesta ja havaintojen perusteella riski on toteutunut alapohjan osalta. Myös ulkoseinän alaosissa todettiin lahovaurioita, mutta vaurioiden syitä ei voitu luotettavasti todentaa. Seinäarakenteiden alaosien kunto ei selvinnyt.

10. Ryömintätilaa "erkkerin" alapuolelta

**Lisäksi suositellaan alapohjarakenteen uusimista sekä ulko- ja väliseinärakenteiden alaosien kunnan ja vauriolaajuuden selvittämistä.**

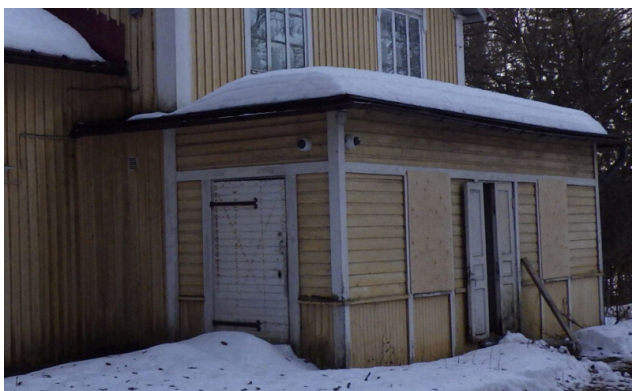
34. Kuistin pulpettikaton kaltevuus arvioitiin silmämääräisesti loivemmaksi kuin nykyisten ohjeistuksien mukainen vähimmäiskaltevuus 1:10

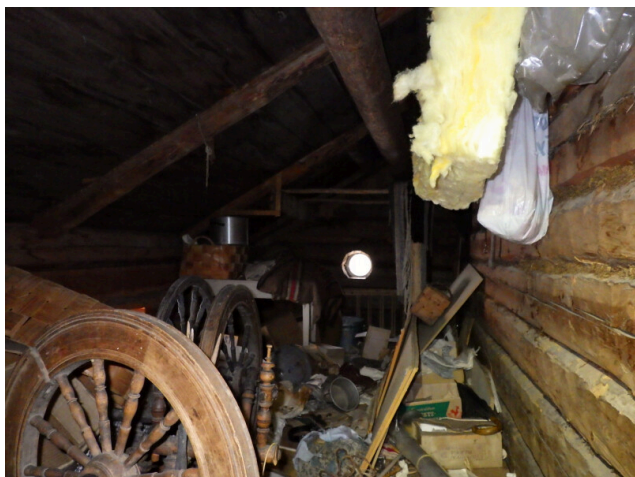
38. Sivu-ullakkoa

| 14. | Sivu-ullakoiden yläpohjarakenteiden ja seinäarakenteiden pinnoilla kosteus- sekä valumajälkiä mikä viittaa peltikatteen alapintaan tiivistyneeseen kosteuteen (ei aluskatetta) ja vesikaton vuotoihin. Sisätiloissa havaittiin vesikaton vuotoihin viittaavia kosteus- ja valumajälkiä. | | ● | ● | |

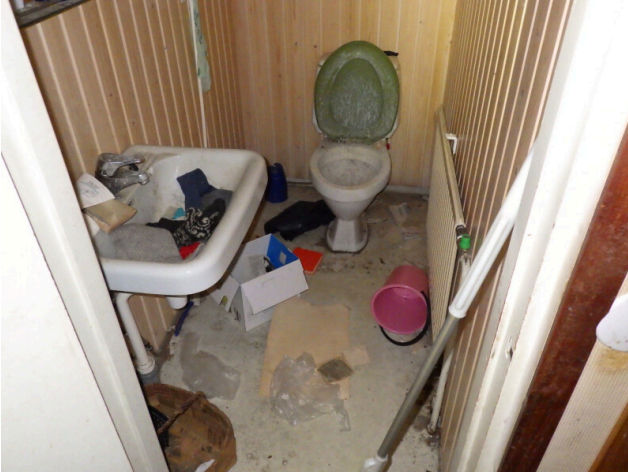
46. WC-tilaa

- Rakenteiden pinnoilla havaittiin tiivistynyttä kosteutta ja tila on remontin tarpeessa. Wc-tilan remontoimiseen tulee varautua.

**Toimenpidesuositukset kohdan ilmanvaihto mukaan. Remontoimisessa tulee huomioida nykyiset ohjeet ja määräykset.**

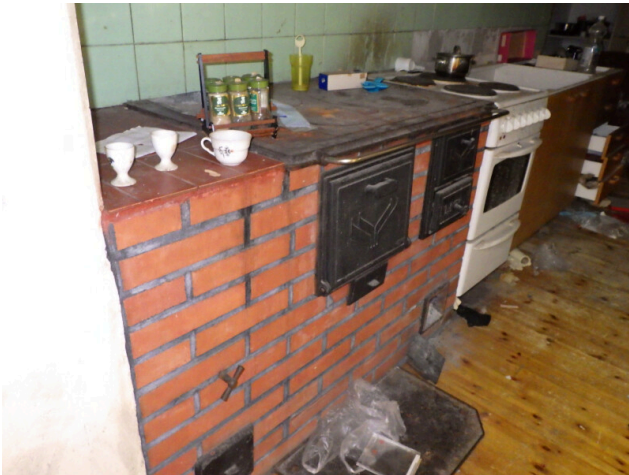
- Mikäli tulisija ja savupiippu ovat olleet käyttämättä kauemmin kuin kolme vuotta, tulee nuohoojan tarkastaa ne ennen niiden käyttöönottoa. Nuohouksen viimeisin ajankohta ei selvinnyt. *Nykyisten määräysten mukaan kiinteää polttoainetta (esim. puu) käyttävän tulisijan savupiippu tulee nuohota kerran vuodessa, mikäli tulisijaa käytetään.*

53. Keittiön puuliesi/puuhella

**Suosittelaa savuhormin ja tulisijojen nuohouttamista sekä niiden tarkastamista ennen käyttöönottoa.**

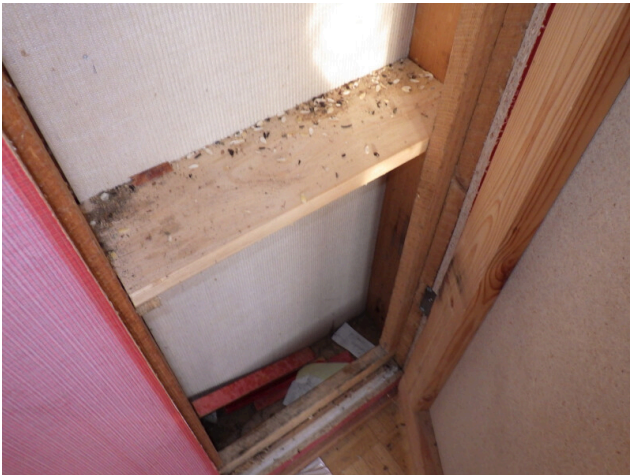
59. Alakerran kaapissa hiiren eritteitä

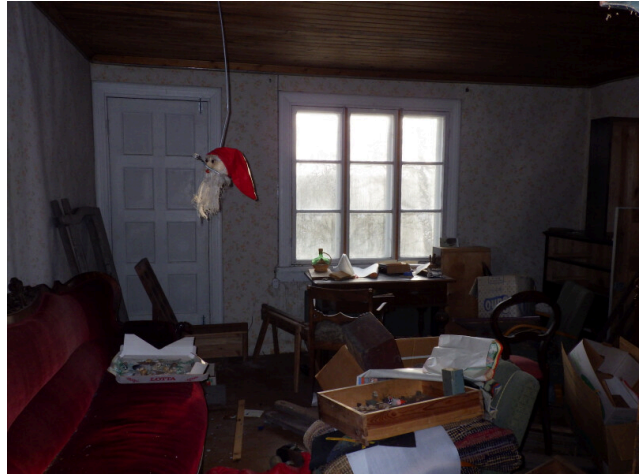
66. Yläkerran asuintiloja

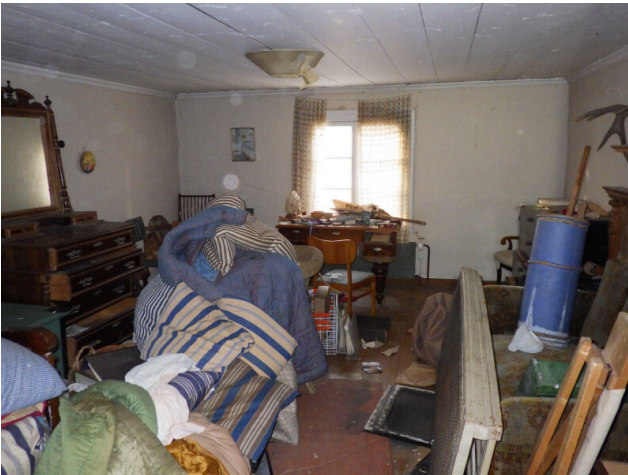
67. Yläkerran asuintiloja

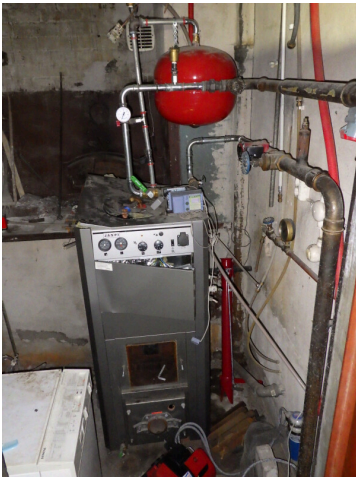
68. Lämmityskattilaa

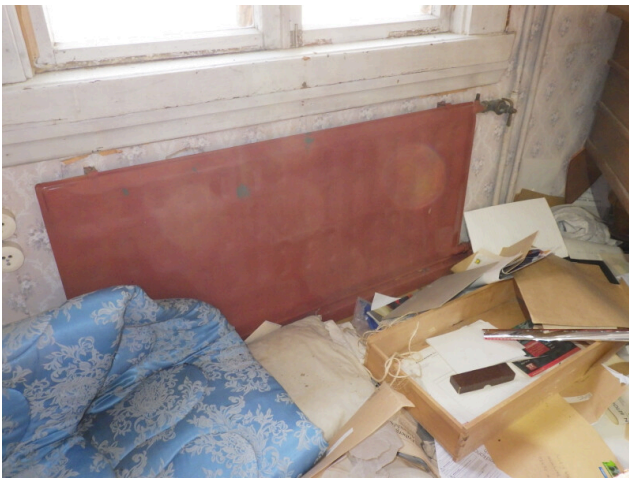
70. Lämmityspatteria

- Lämmitysputket alkavat olemaan ikääntyneitä ja niiden uusimistarpeisiin tulee varautua. Lämmitysputket on asennettu osin alapohjarakenteisiin. *Sisätiloihin vapaasti asennetuille teräsputkille ei ole annettu teknistä käyttöikää ja niiden kunto sekä jäljellä oleva käyttöikä tulee arvioida tapauskohtaisesti. Maahan asennetuissa betonielementeissä teräsputkien tekninen käyttöikä on 10 vuodesta yli 50 vuoteen (riippuen rasitusolosuhteista) ja lattialämmityksen on jo saavutettu. Kupariputket; kupariputkien tekninen käyttöikä vaihtelee asennustavasta ja pinnoituksista riippuen 40 vuodesta yli viiteenkymmeneen vuoteen. KH 90-00403, Kiinteistön tekniset käyttöiät ja kunnossapitojaksot, 2008.*

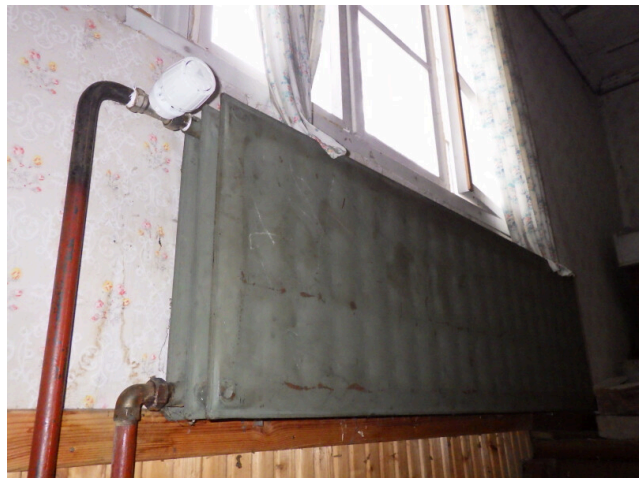
71. Lämmityspatteria

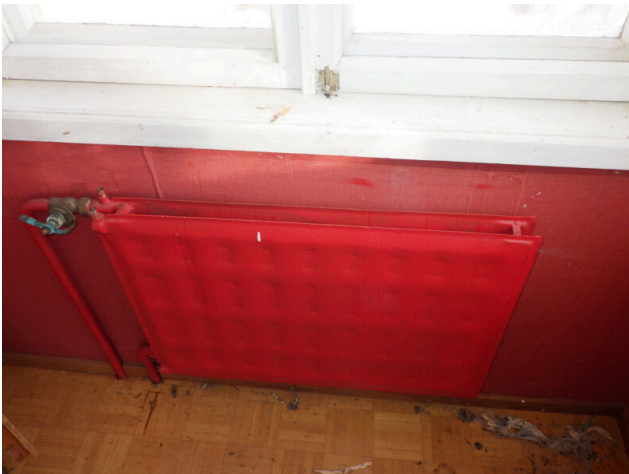
72. Lämmityspatteria

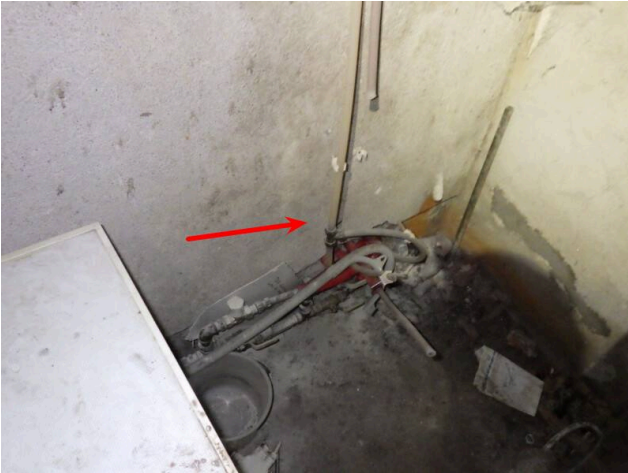
- Vesijohtojen ikä ja asennusvuosi ei selvinnyt tarkastuksen yhteydessä. *Vesijohtojen tekniset käyttöiät ovat normaalirasituksessa: kupariputkien 40-50 vuotta asennustavasta ja pinnoitteesta riippuen, muoviputket 50 vuotta (pex-putket suojaputkessa), komposiittiputket 50 vuotta ja galvanoitujen teräspanputket ovat saavuttaneet teknisen käyttöikänsä (KH 90-00403, Kiinteistön tekniset käyttöiät ja kunnossapitojaksot, 2008).*
- Viemäriputkien ikä ja asennusvuosi ei selvinnyt tarkastuksen yhteydessä. *Viemärijärjestelmän osien tekniset käyttöiät normaalirasituksessa ovat: valurautaisten viemärien 50 vuotta, muovisten viemärien (asennettu 1965..75) 40 vuotta, muovisten viemärien (asennettu vuoden 1975 jälkeen) 50 vuotta ja betoniset viemärit ovat saavuttaneet teknisen käyttöikänsä. (KH 90-00403, Kiinteistön tekniset käyttöiät ja kunnossapitojaksot, 2008).*

93. Vesijohtoja

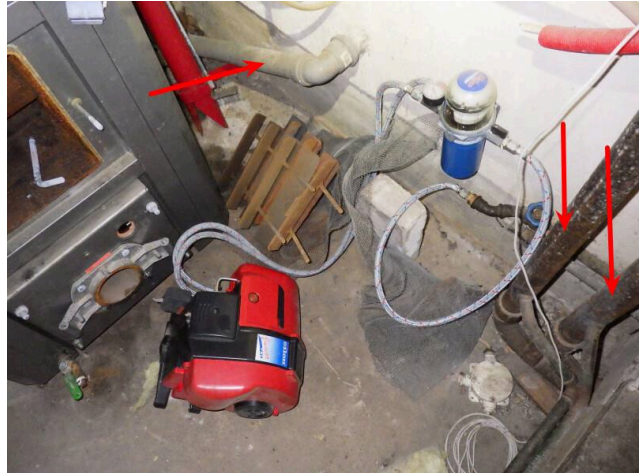
94. Viemäreitä

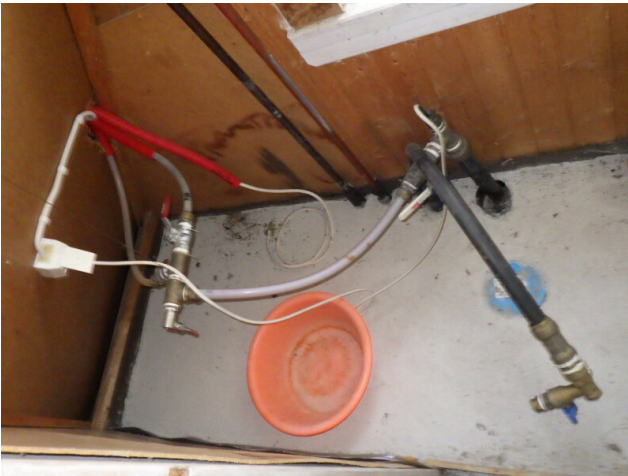
95. Vesijohtoja

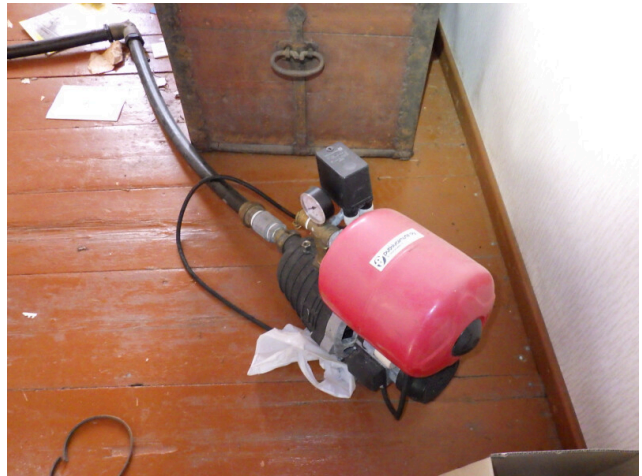
96. Vesijohto ja pumppu

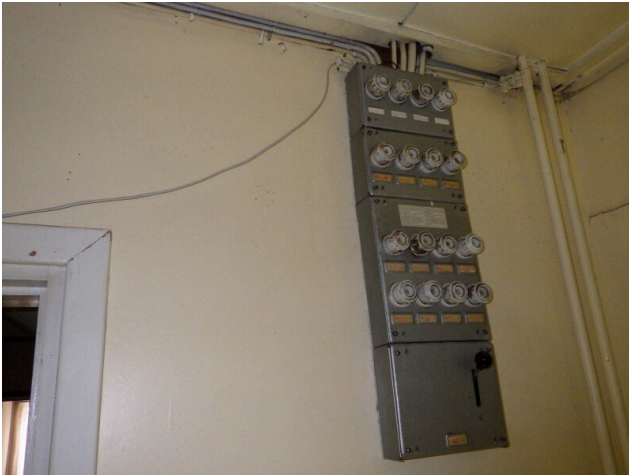
- Sähköjärjestelmän ikä ja asennusvuosi ei selvinnyt. Järjestelmän arvioitiin olevan ikääntynyt ja ylittäneen suurelta osin teknisen käyttöiän. *Sähköjärjestelmän osien tekninen käyttöikä on pääosin noin 30-50 vuotta. (ST 97.00, Sähkö- ja tietojärjestelmien kuntotutkimus, 2005).*

97. Ryhmäkeskus
